2. 踏查概要 (3)雪裡川湿原流入部(直轄区間)

2. 踏查概要 (4) 幌呂川

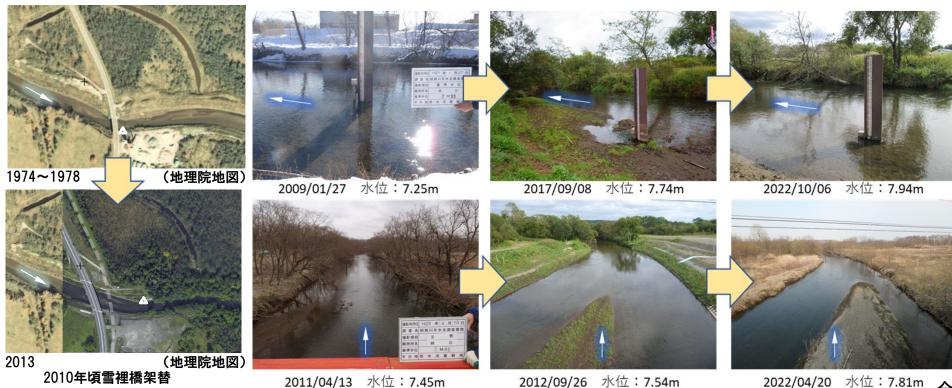
観測所測線の横断変化(2011年以降)

- 水位観測所地点の横断図の経年比較および現地写真により、幌呂川の河床が堆積傾向であることを確認した。
- ▶ 位況の経年変化が上昇していることからも、河道の堆積傾向を確認した。
- ▶ 実際に上記のとおり河道が堆積しているか現地視察により、確認した。
- ▶ 幌呂川においても、他の支川と同様に蛇行した旧川が残っており洪水時には水が流れている。
