6-1. 排水路合流部沈砂池のモニタリング概要

6-2. 排水施設の管理状況【久著呂地域】

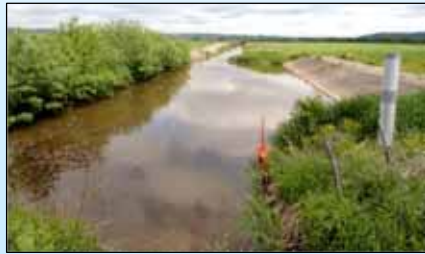
<鶴居第1地区 2号沈砂池>

国営総合農地防災事業では、土砂流入対策として農業用排水路の整備と併せて沈砂池の整備を実施しています。

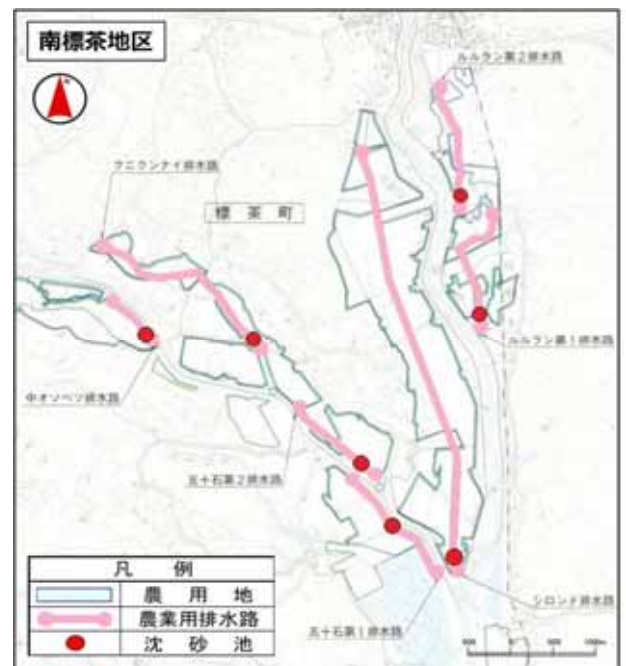
南標茶地区の維持管理状況

- ・地区内の沈砂池及び排水路本線にて土砂堆積が見られることから、施設管理者及び地域の営業者による組織により、巡回点検及び維持管理が適期に実施されています。
- ・クニクナイ排水路及びルルラン第1排水路は、流域内となる農地の上流域からの土砂流入が顕著ですが、それ以外の路線は、流域内の土地利用が牧草地主体であり、沈砂池の経年的な土砂堆積は見られない状況が継続しています。
- ・R5年度はルルラン第2排水路、R6年度はシロンド排水路でも土砂上げを実施しています。

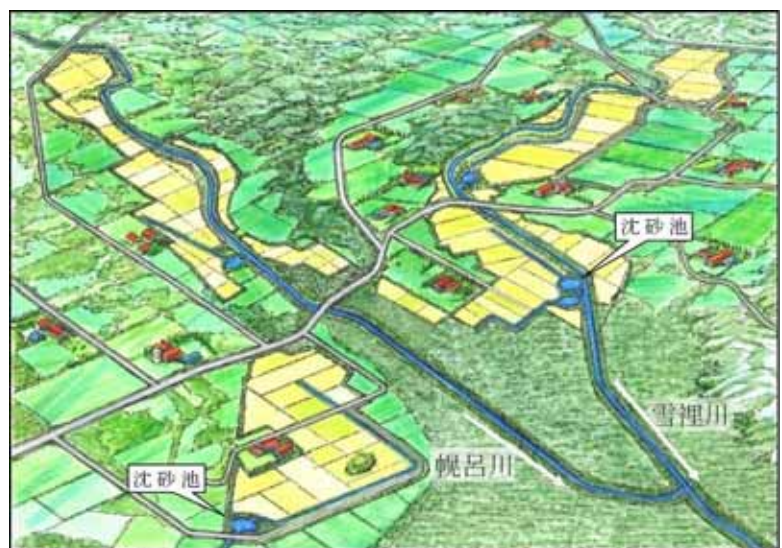
< 鶴居第2地区 沈砂池イメージ図 >

- 農業用排水路下流部に設置された沈砂池の機能により、農地等から河川流域に流入する土砂を捕捉し、湿原に流入する土砂量を軽減する目的は着実に果たされています。
- 維持管理を継続的に実施するため鶴居村、標茶町共に、施設管理者となる役場と農業者等で構成される下記の組織の協力により、排水施設の巡回点検や土砂上げ等の施設管理が継続的に実践されています。
