UAV調査結果の妥当性を確認するため、以下の3点を現地で調査

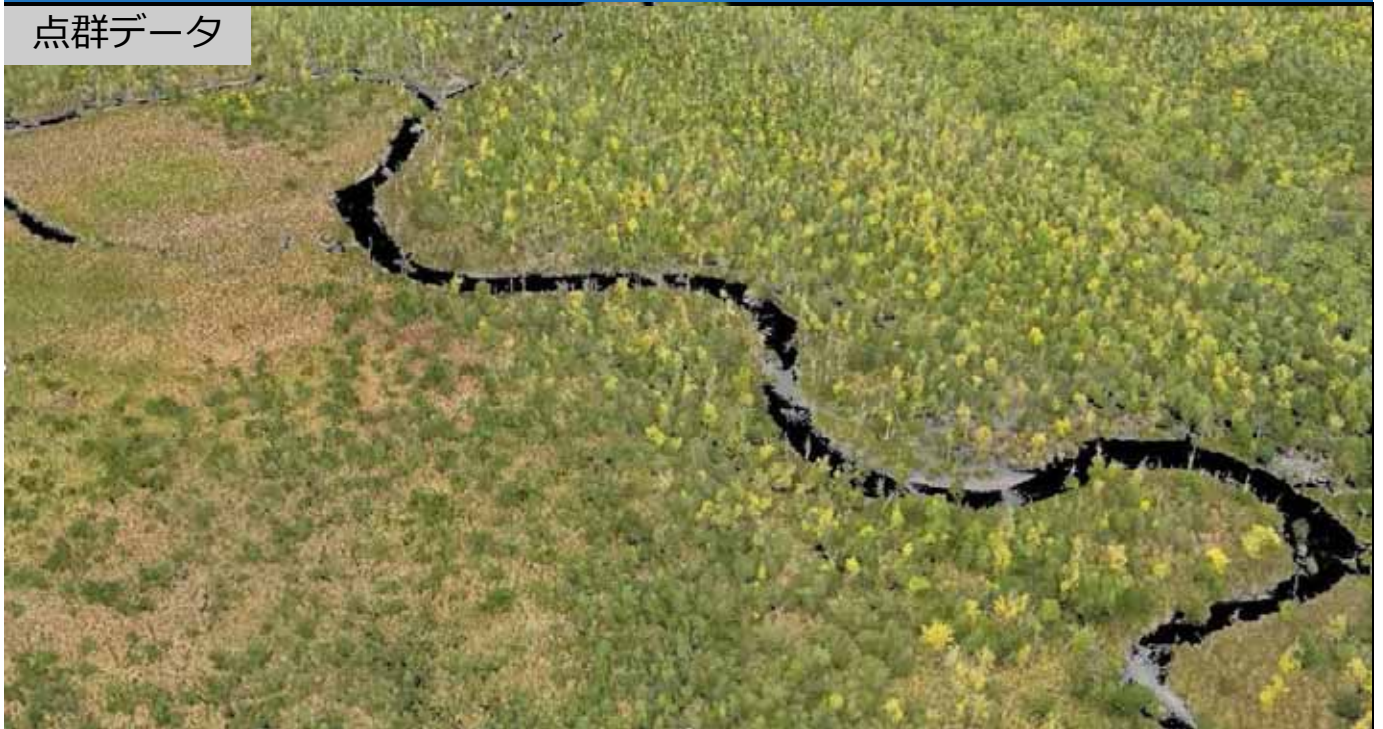
点群データ

- ・ 立ち枯れした樹木が判別できる ⇒ **高密度**の地物形状データを取得
- ・ 植生の色が判別できる ⇒ 地物形状だけでなく **正確な色データ**も取得
- ・ 川・沼などの水面はデータなし ⇒ **データがない部分は水面**があると評価できる

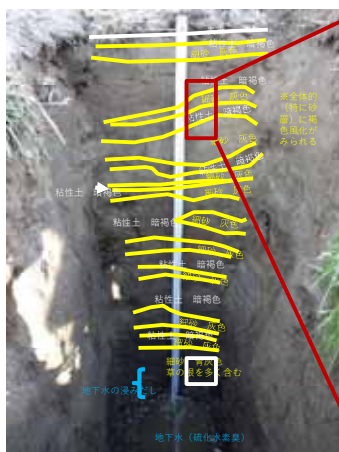
トレンチ調査結果

- ・洪水により堆積した粘性土と砂の互層が深度70cmまで続く
- ・洪水1回での土砂の堆積厚さは10cm程度で下流側ほど薄くなる傾向

(1) 堆積土砂量の確認
4か所の地層、土層確認を行い、土砂堆積状況を把握する。
