雪裡地区の自然再生計画案について

1. これまでの取組経緯
2. 雪裡地区の特徴
3. 実施の方向性

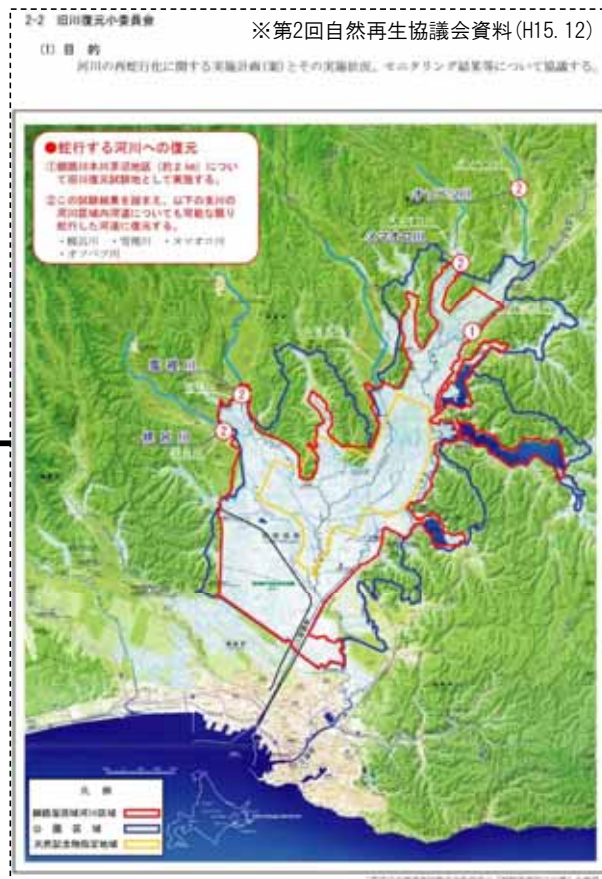
- ◆ 「釧路湿原自然再生全体構想」(2005年(平成17年)3月(2015年3月改定))では、**ラムサール条約登録前のような湿原環境**を目指す姿とし、「湿原生態系の質的量的な回復」において、以下の目標を設定している。
- ◆ 湿原面積の減少に歯止めをかけて、**現在(2000年(平成12年)当時)の湿原面積を維持**する。
- ◆ 各小委員会では、右図のように目的や実施内容・実施箇所を設定し、取組を進めていくこととしている(第2回自然再生協議会資料H15.12)。

[河川環境再生小委員会：蛇行する河川への復元]

- ・ 釧路川本川茅沼地区(試験地)
- ・ 幌呂川、**雪裡川**、ヌマオロ川、オソベツ川

[土砂流入小委員会：土砂調整地による土砂流入防止対策]

- ・ 久著呂川(モデル地区)
- ・ 幌呂川、**雪裡川**、ヌマオロ川、オソベツ川、釧路川

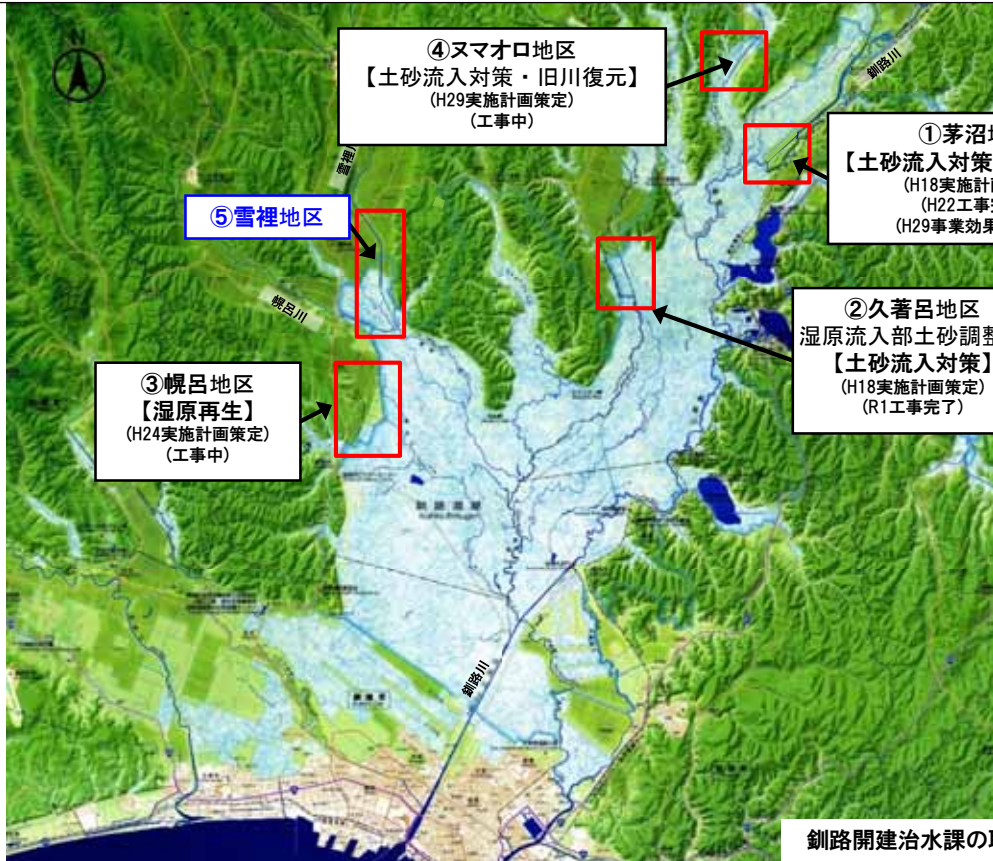
◆ 下図の①～④の事業を進めてきた。雪裡地区は5箇所目の取組となる。(釧路開建治水課の取組のみ記載)

釧路開建治水課の取組を記載

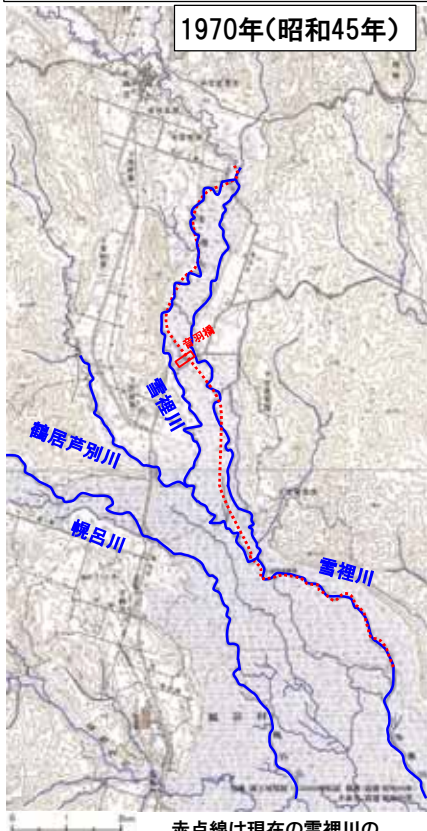
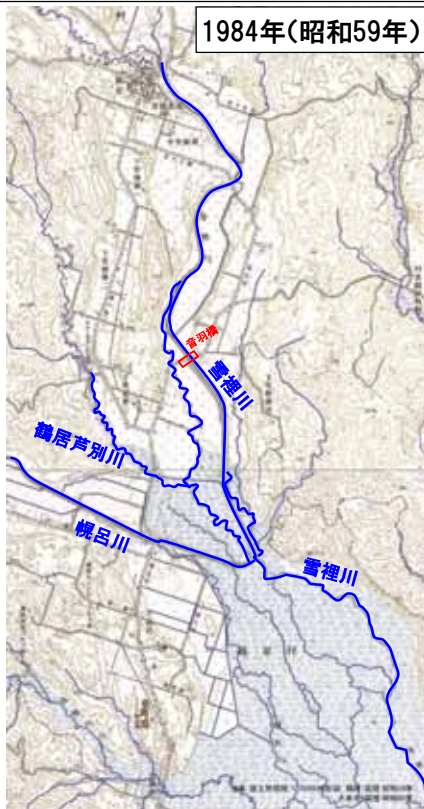
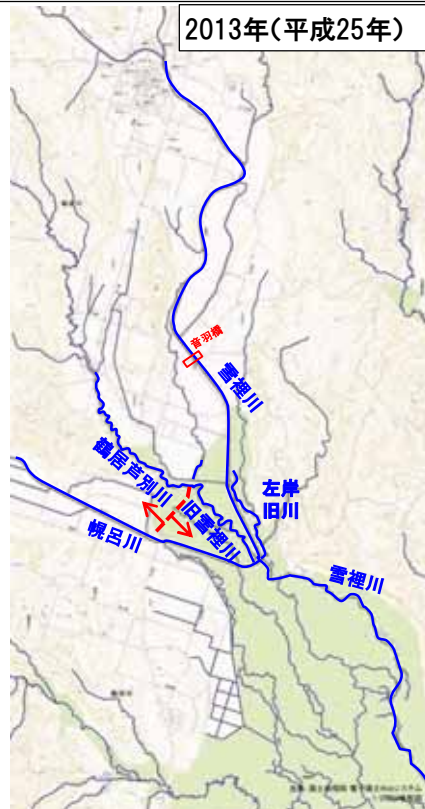
◆ 1973年～1979年に雪裡川が明渠排水路として整備され、直線河道となった。

もとの雪裡川と鶴居芦別川の合流点から上流側を鶴居芦別川、下流側を旧雪裡川と呼ぶ

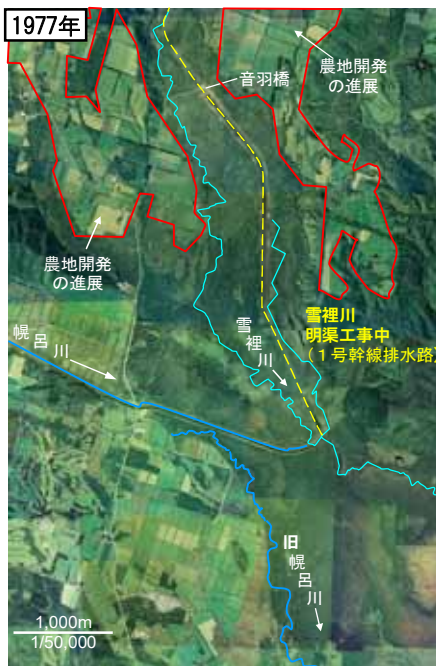
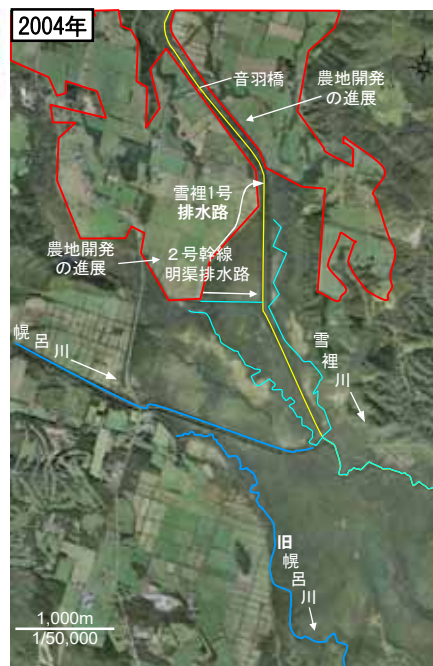
◆ 1973年～1979年に雪裡川が明渠排水路として整備された後に河道周辺の農地整備が進展した。

• 雪裡川は蛇行した河川であった。

• 雪裡川は1973年～1979年の直轄明渠排水事業により直線河道となった。
• 音羽橋周辺では農地開発が進展した。
• 幌呂川が切替えられ雪裡川に接続した。

• 排水路整備後に、雪裡川沿いの湿原でも農地開発が進展した。

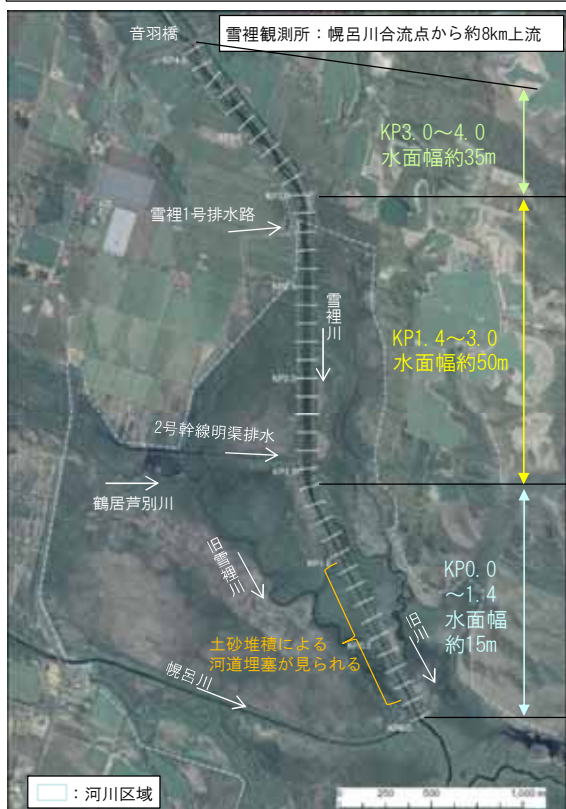
- ◆ 雪裡川は、明渠排水路整備後に土砂堆積が進行し河床高が上昇した。明渠排水路整備直後は排水機能を発揮していたが、現在は土砂堆積が進行してきている。

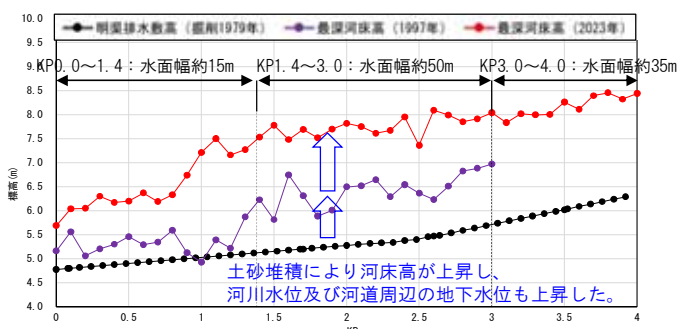
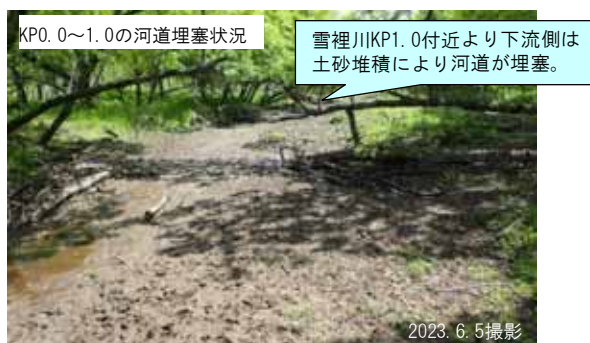
表 各年代の河床上昇量

KP0.0~1.4 水面幅約15m	KP1.4~3.0 水面幅約50m	KP3.0~4.0 水面幅約35m	全区間
明渠掘削1979年	平均0.38m(約0.02m/y)	平均1.07m(約0.06m/y)	平均2.06m(約0.05m/y)	平均2.02m(約0.05m/y)
1997年	平均1.19m(約0.04m/y)	平均1.32m(約0.05m/y)		
2023年
