## ③河川沿いの土砂調整地

# 4. 水辺林・緩衝帯

## ⑥ 湿原流入部土砂調整地

### ⑦排水路合流部沈砂池

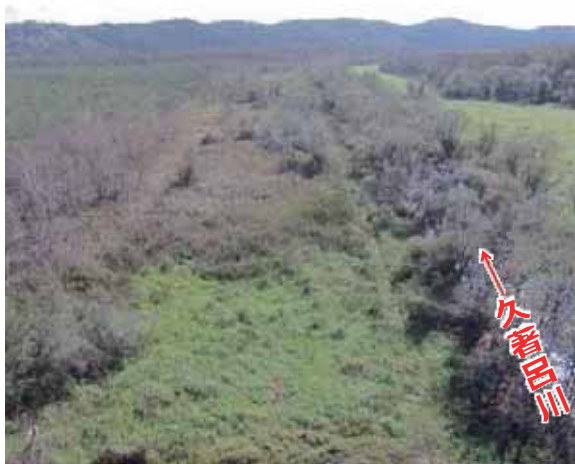
平成28年9月撮影

- 令和2年3月に河道の拡幅、管理用道路の整備が完了。
- 令和6年3月、令和7年3月に土砂調整地に堆積した土砂を掘削。

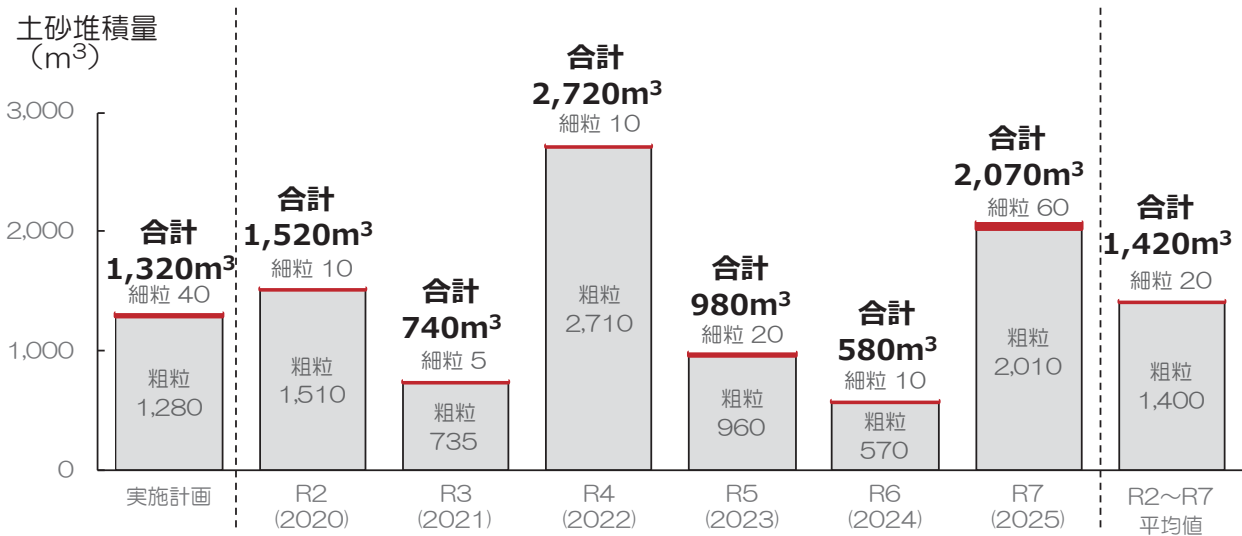
- 令和7年の土砂堆積量は2,070m<sup>3</sup>と令和6年度から増加。内訳は、粗粒2,010m<sup>3</sup>、細粒60m<sup>3</sup>とほとんどが粗粒土砂。
- 平均では1,420m<sup>3</sup>となっており、概ね実施計画と同程度。

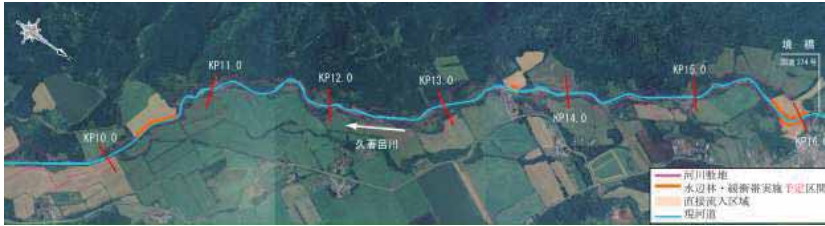
## 4-1. 概要

対策前

水辺林を整備することにより、土砂を捕捉し湿原に流入する土砂量を軽減するとともに、多様な自然環境の復元・修復を図る。

基盤造成 600m  
植栽 600m

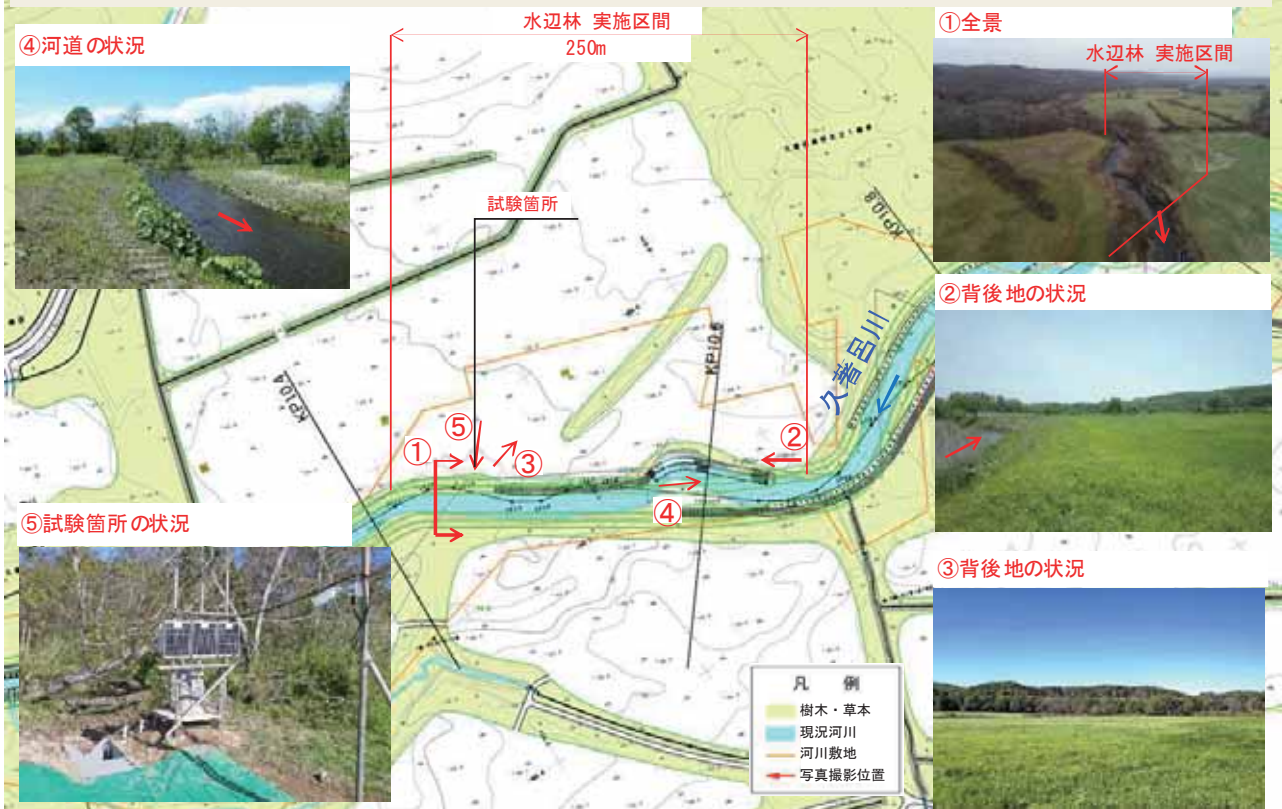
- 水辺林を実施する区間における対策前の土砂流入量を把握するため、本地区で令和7年度に現地試験を実施。

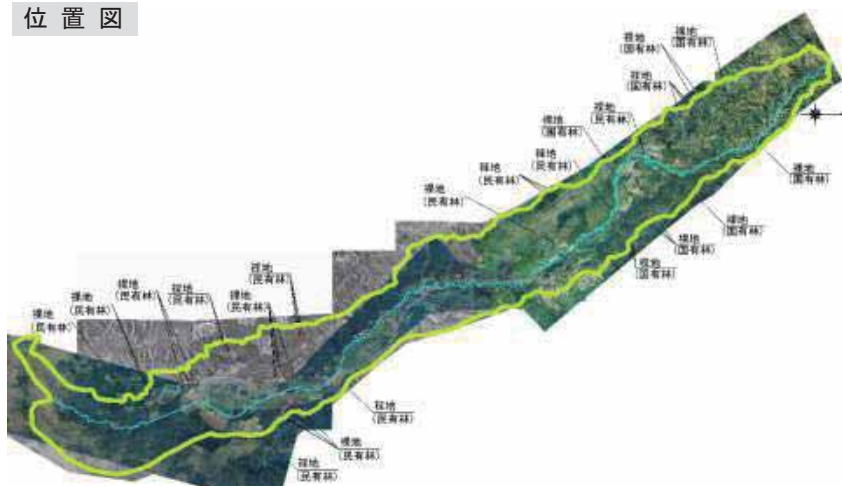
位置図

流域の裸地に対して植林等を実施することにより、裸地等から河川に流入する土砂の発生を抑制し、湿原に流入する土砂量を軽減する。

土砂区分	湿原に対する効果量 (m <sup>3</sup> /年)
全 体	70
細粒土砂	70
粗粒土砂	-

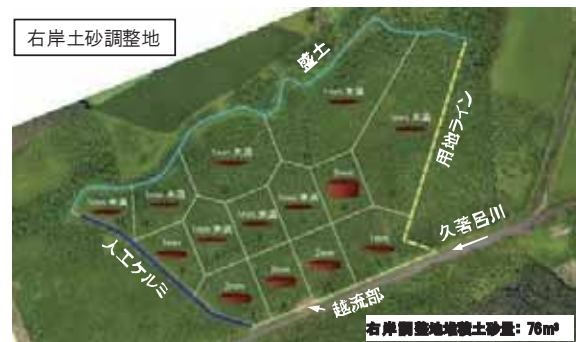
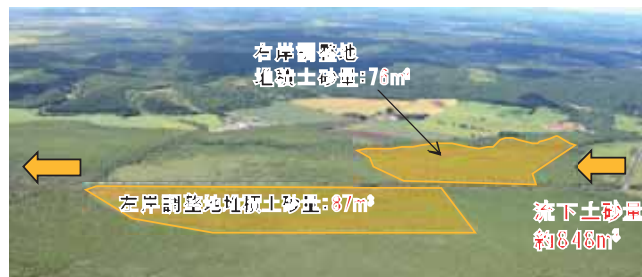
図6 通過土砂量と堆積土砂量

- ◆ 令和7年出水期（8/1~10/23）では、土砂調整地上流地点の通過土砂量約848m<sup>3</sup>のうち、約163m<sup>3</sup>が調整地内に堆積。

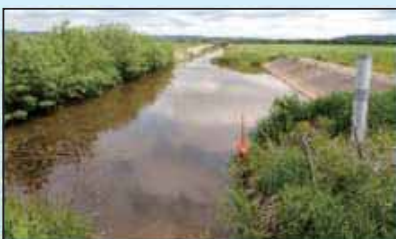
< 鶴居第1地区 2号沈砂池 >

国営総合農地防災事業では、土砂流入対策として農業用排水路の整備と併せて沈砂池の整備を実施しています。

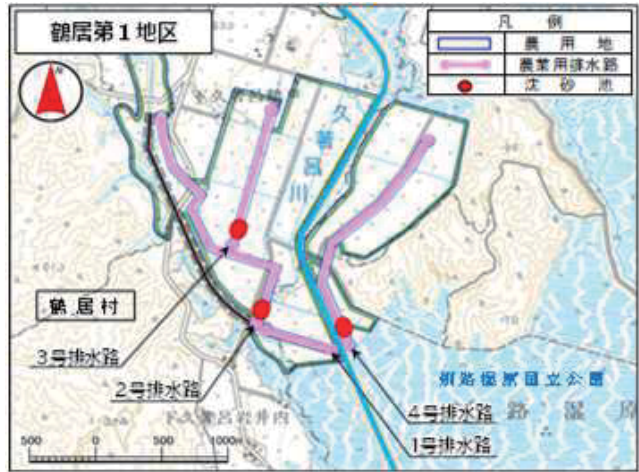
鶴居第1地区の維持管理状況

- ・ 地区内の沈砂池及び排水路本線にて土砂堆積が見られることから、施設管理者および地域の農業者等で構成する団体による巡回点検を踏まえ、施設の堆砂状況をみながら、沈砂池及び排水本線にて土砂上げが実施されています。
- ・ R5～7年では、4号排水路にて附帯の水路及び沈砂池で土砂上げを実施しています。

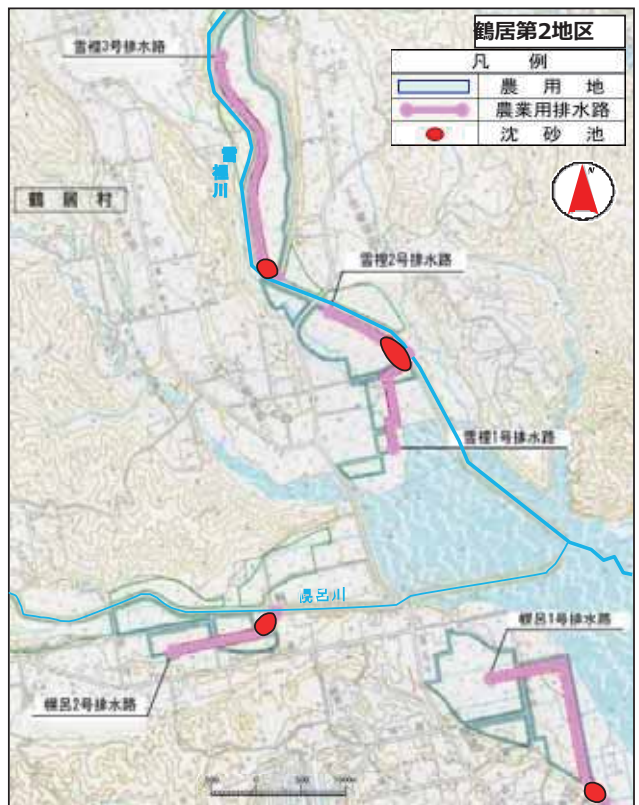
鶴居第2地区の維持管理状況

- ・ 本地区においても、鶴居第1地区と同様に、沈砂池及び排水路本線での土砂上げが実施されています。
- ・ ただし本エリアでは、河川本川の土砂堆積による河床上昇の影響により、農業用排水路側への逆流（土砂流入）が確認されており、近年は、沈砂池の土砂堆積状況の監視を行い、過剰な土砂堆積が見られる場合に土砂上げが実施されています。

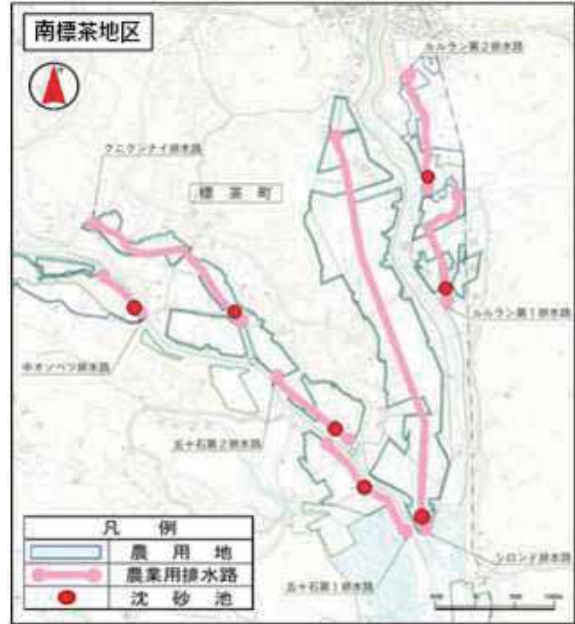
南標茶地区の維持管理状況

- ・ 地区内の沈砂池及び排水路本線にて土砂堆積が見られることから、施設管理者及び地域の営農者による組織により、巡回点検及び土砂上げが適期に実施されています。
- ・ クニクンナイ排水路及びルルラン第1排水路は、流域内となる農地の流域からの土砂流入が顕著ですが、それ以外の路線は、流域内の土地利用が牧草地主体であり、沈砂池の経年的な土砂堆積は見られない状況が継続しています。
- ・ R6年度はシロンド排水路、R5及びR7年度はルルラン第2排水路でも土砂上げを実施しています。

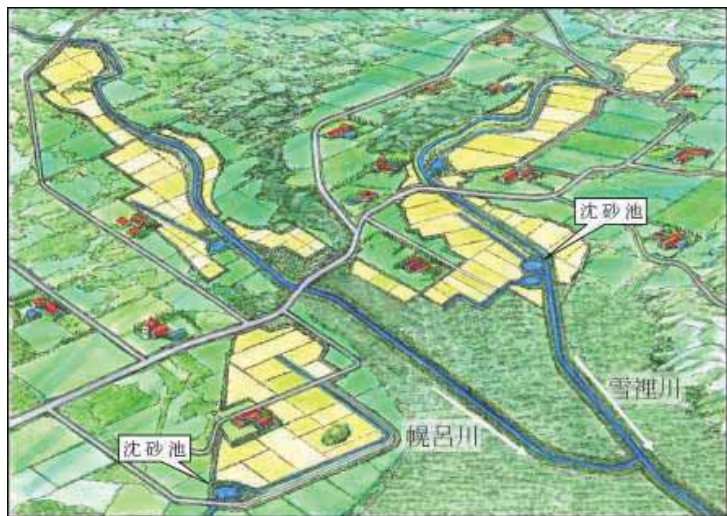
<鶴居第2地区 沈砂池イメージ図>

- ・ 農業用排水路下流部に設置された沈砂池の機能により、農地等から河川流域に流入する土砂を捕捉し、湿原に流入する土砂量を軽減する目的は着実に果たされています。
- ・ 維持管理を継続的に実施するため鶴居村、標茶町共に、施設管理者となる役場と農業者等で構成される下記の組織の協力により、排水施設の巡回点検や土砂上げ等の施設管理が継続的に実践されています。
