2.4 雪裡地区の自然再生検討について

- 1. これまでの取組経緯
- 2. 雪裡地区の現状・変遷・課題
- 3. 雪裡地区自然再生検討案

2-1. 雪裡地区自然再生対象区間の概要（国管理区間）

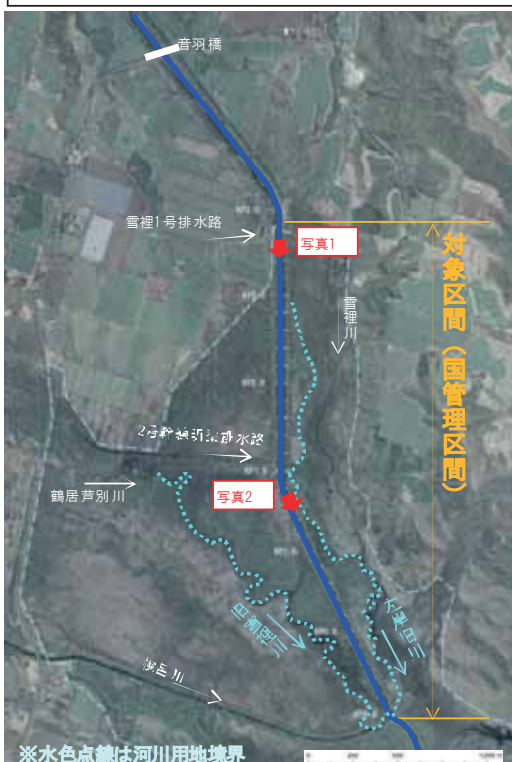
- ◆ 雪裡地区自然再生対象区間は幌呂川合流点から上流3kmの区間であり、右岸側に旧雪裡川、左岸側に雪裡川の支川であった旧川がみられる。

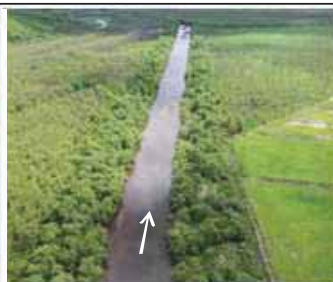
写真1 雪裡川直線河道

雪裡川：直線河道の状況

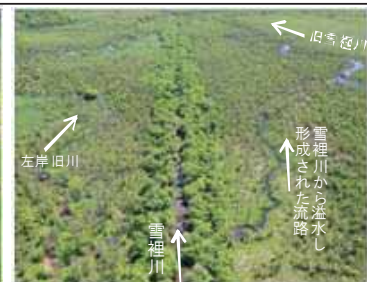
写真2 直線河道左右岸の旧川と旧雪裡川

旧川：樹木に覆われ、流路が蛇行している

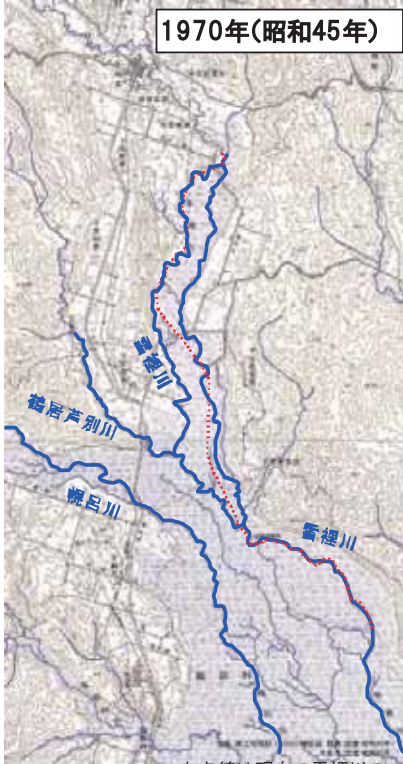
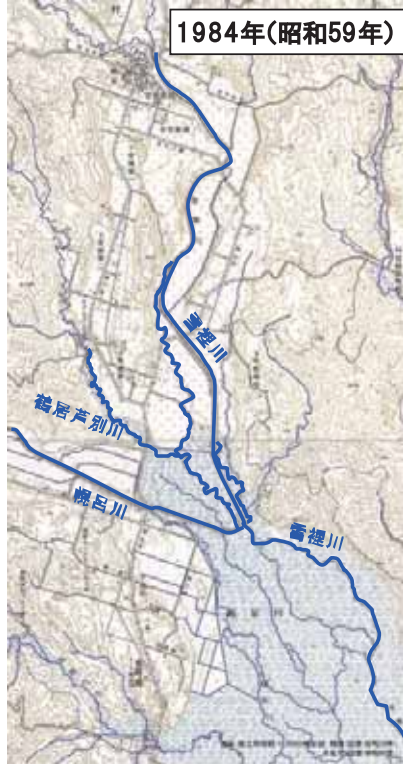
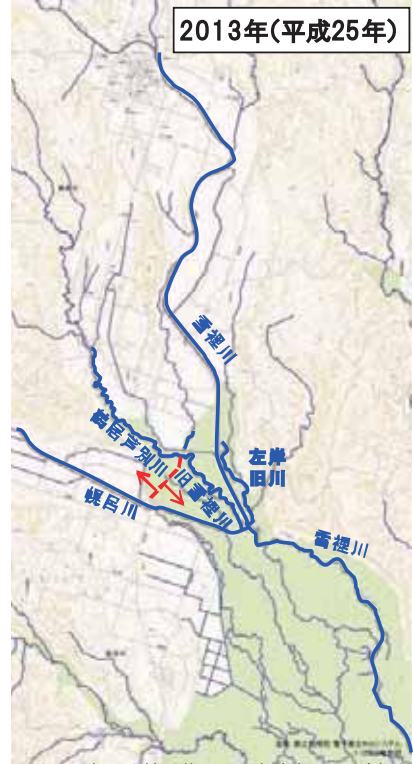
◆ 1973年～1979年に雪裡川が明渠排水路として整備され、直線河道となった。

赤点線は現在の雪裡川の滞筋を示す

もとの雪裡川と鶴居芦別川の合流点から上流側を鶴居芦別川、下流側を旧雪裡川と呼ぶこととする

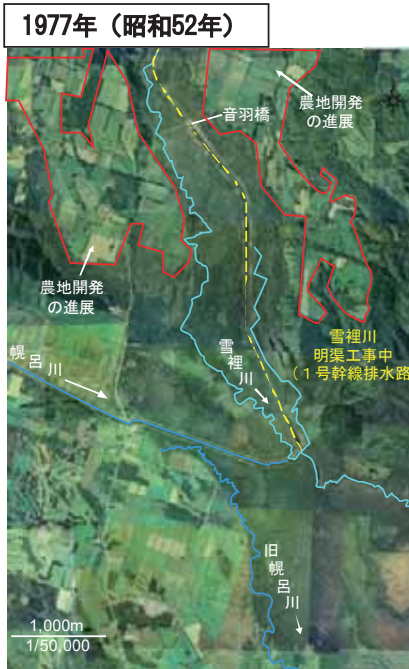
• 雪裡川は1973年～1979年の直轄明渠排水事業により直線河道となった。
• 音羽橋周辺では農地開発が進展した。
• 幌呂川が切替えられ雪裡川に接続した。

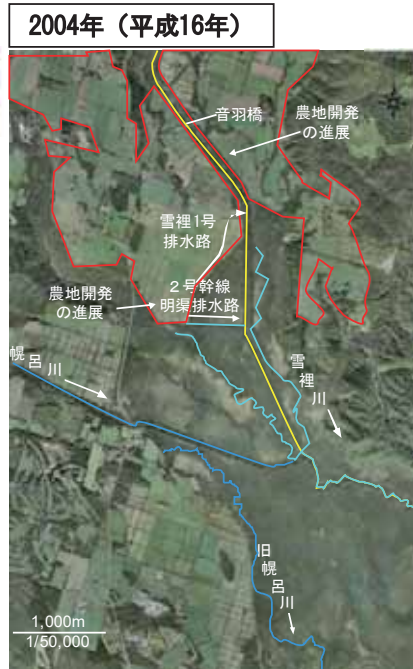
• 排水路整備後に、雪裡川沿いの湿原でも農地開発が進展した。

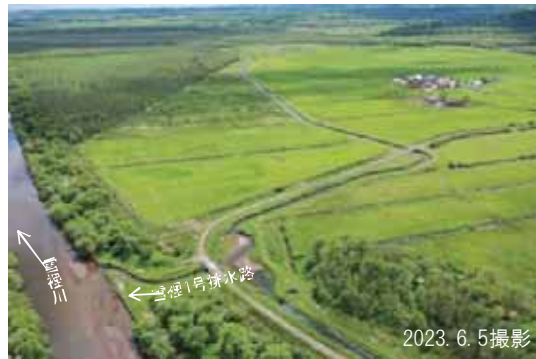
写真1 雪裡川と雪裡1号排水路

- ◆ 自然再生の実施により農地の水位が現状よりも上昇しないようにする必要がある。
- ◆ 具体的には、雪裡川に合流する2箇所の農地排水路合流部で水位上昇しないようにする。

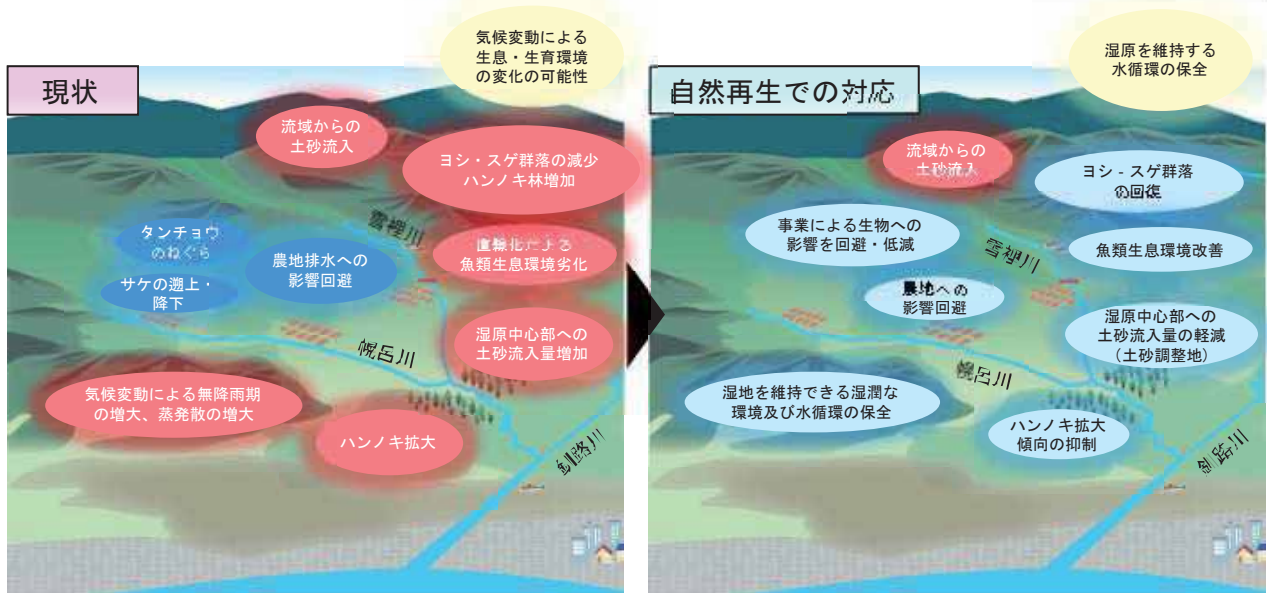
◆ ここまでの雪裡川の現状と自然再生での対応方針について、下記の通り示す。
