調査地の様子と結果（平成30年）

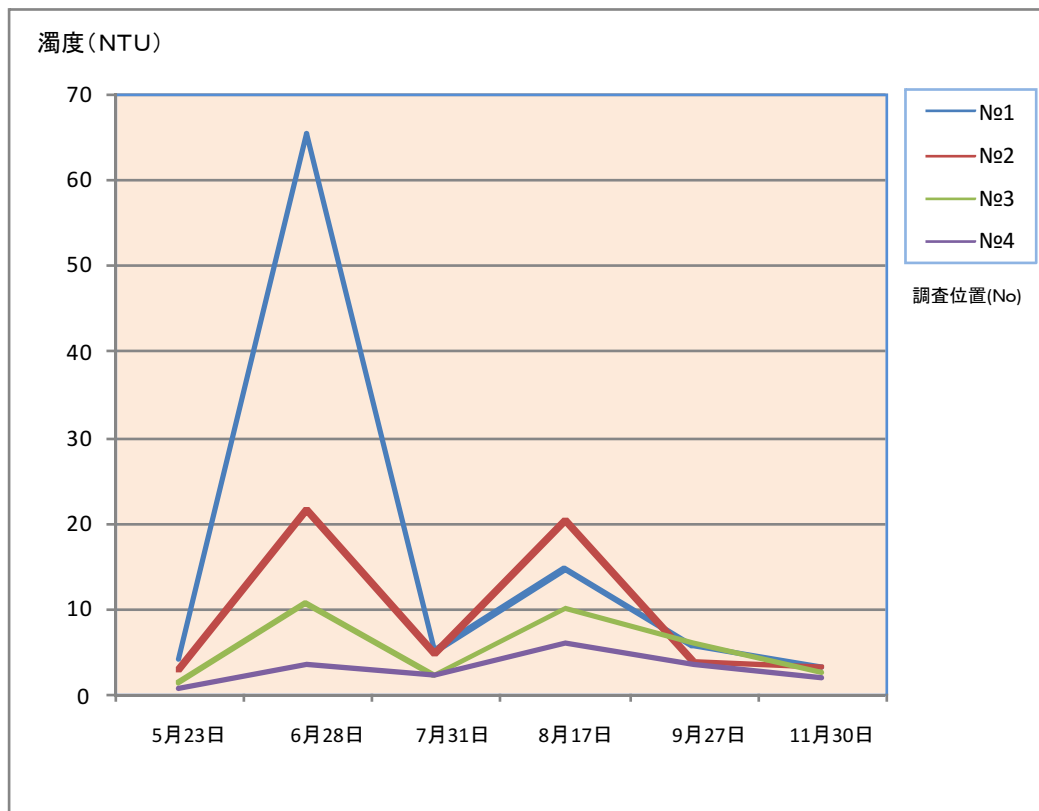
◎奔渡川の調査結果

奔渡川の調査箇所は4箇所、調査位置はNO.1が厚岸湖に注ぐ最下流部で、NO.の数が増すほど上流部に向かいます。グラフでは、下流部（奔渡1）で濁度の測定値が上昇し、上流部に向かうにつれて低くなる傾向にあります。

平成30年6月28日、8月17日の調査結果が高いのは、前日に大雨が降ったため一時的に河川が濁り、濁度の測定値が上昇したものであると思われる。そのほかの調査日については、「きれいな水」の目安となる10NTU以下の基準値以内で推移しています。

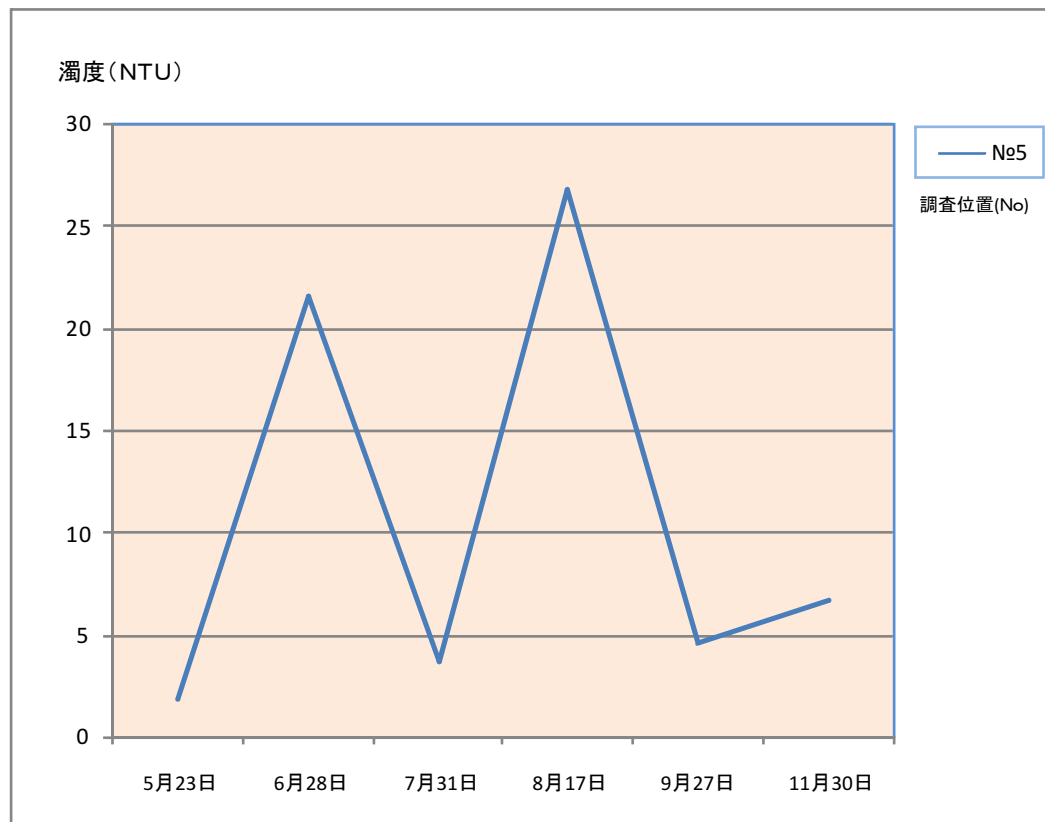
©トキタイ川の調査結果

トキタイ川の調査地は一箇所、平成30年6月28日、8月17日の調査結果が高いのは前日に、大雨が降ったため一時的に河川が濁り、濁度の測定値が上昇したと思われる。そのほかの調査日については、「きれいな水」の目安となる10NTU以下の基準値以内で推移しています。

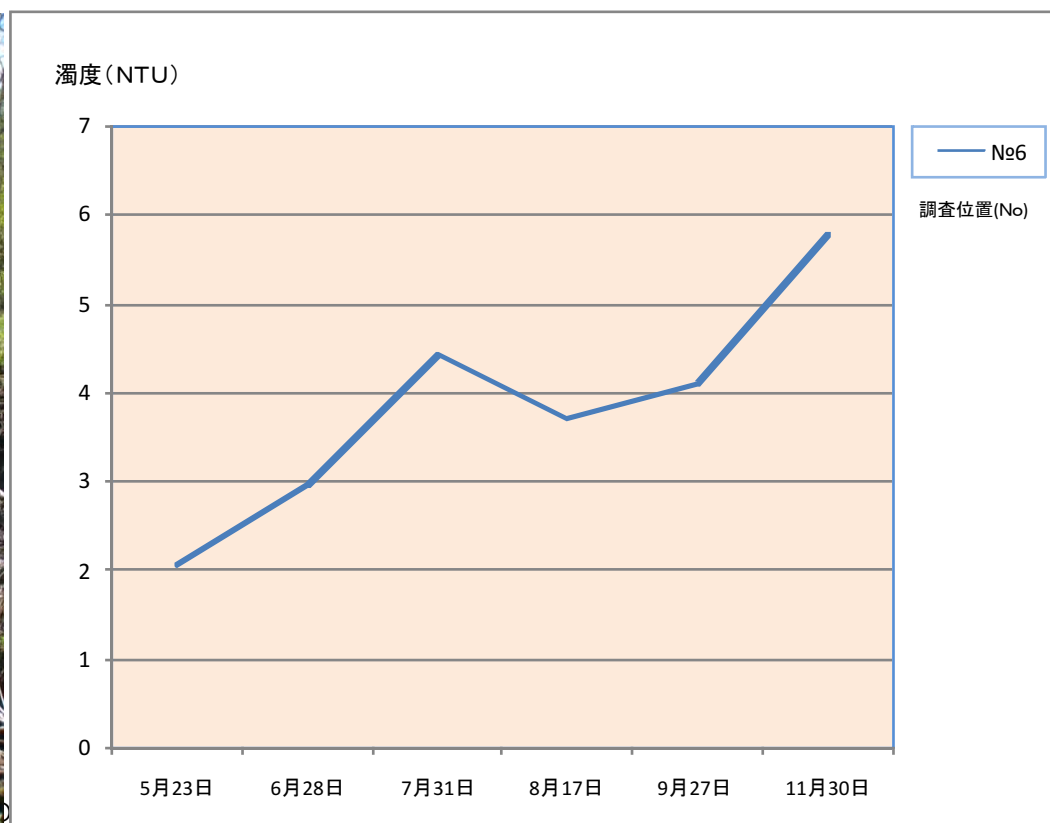
ほかの調査結果とは違い、大雨などにも影響を受けず一年間安定した調査結果が得られた。
