# 洪水危険度分布及び融雪事例について

釧路地方気象台

# 2018年3月8日から9日にかけての釧路・根室地方の大雨と融雪害

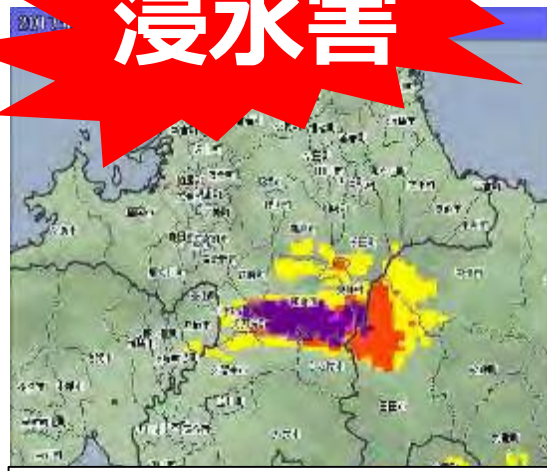
大雨警報(浸水害)の危険度分布

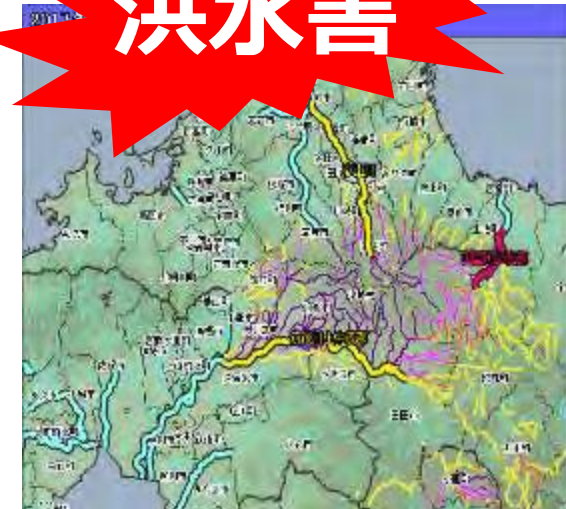
洪水警報の危険度分布

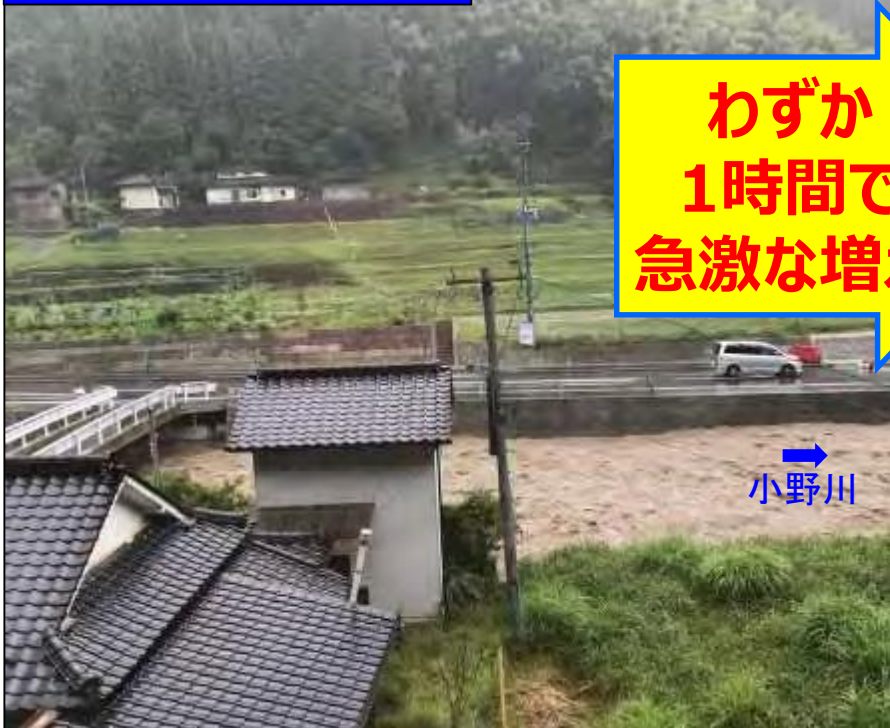
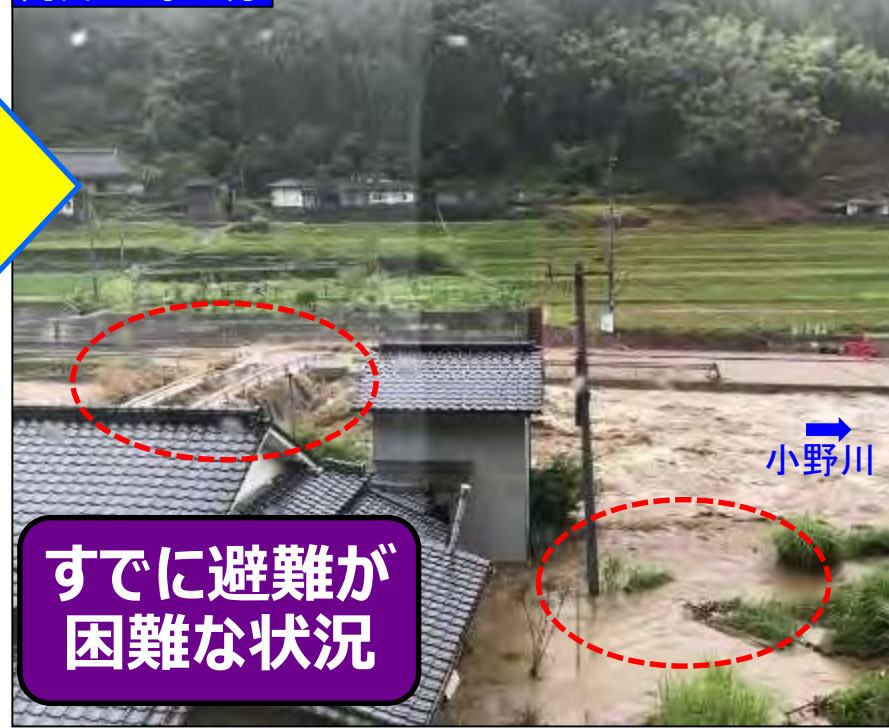
## 小野川の急激な増水(大分県日田市)

平成29年7月5日14時30分

わずか  
1時間で  
急激な増水

同日15時32分

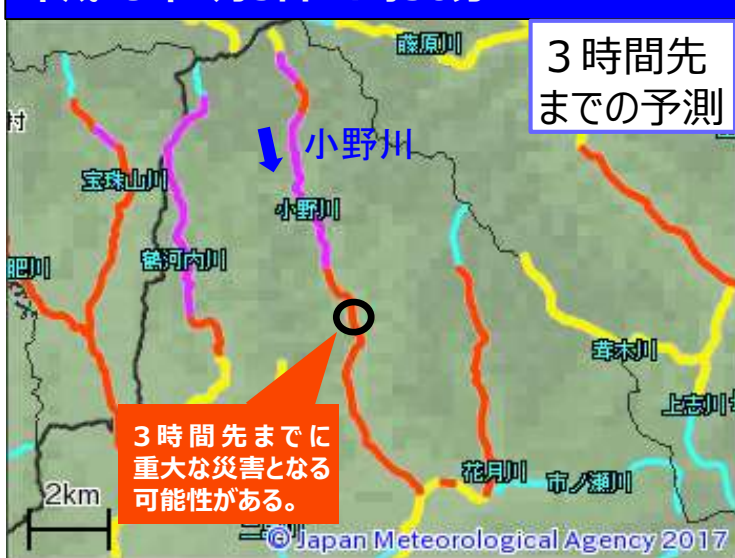
水位が引き続き上昇し、  
3時間先までに  
重大な災害となる  
可能性がある。

平成29年7月5日14時30分

3時間先  
までの予測

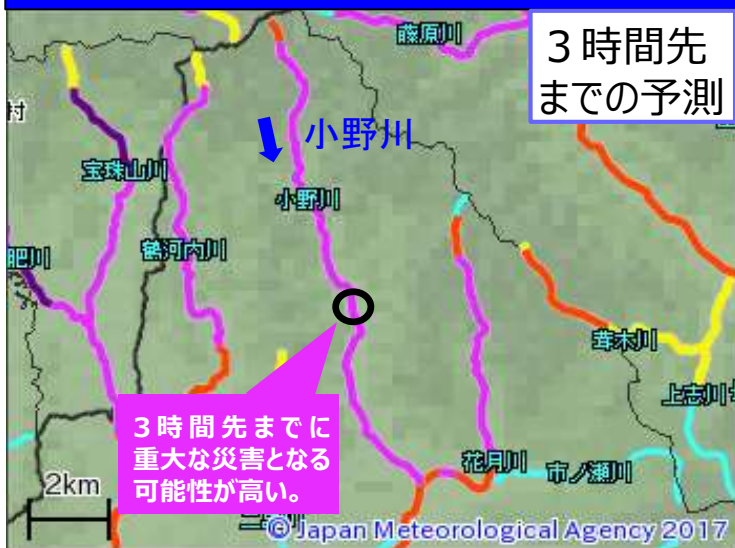
水位が引き続き上昇し、  
3時間先までに  
重大な災害となる  
可能性が高い。

平成29年7月5日15時00分

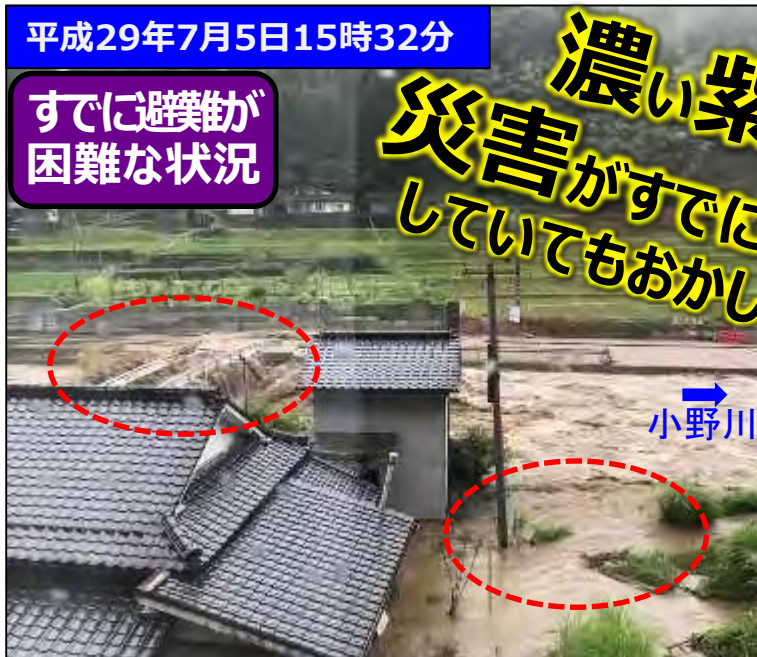
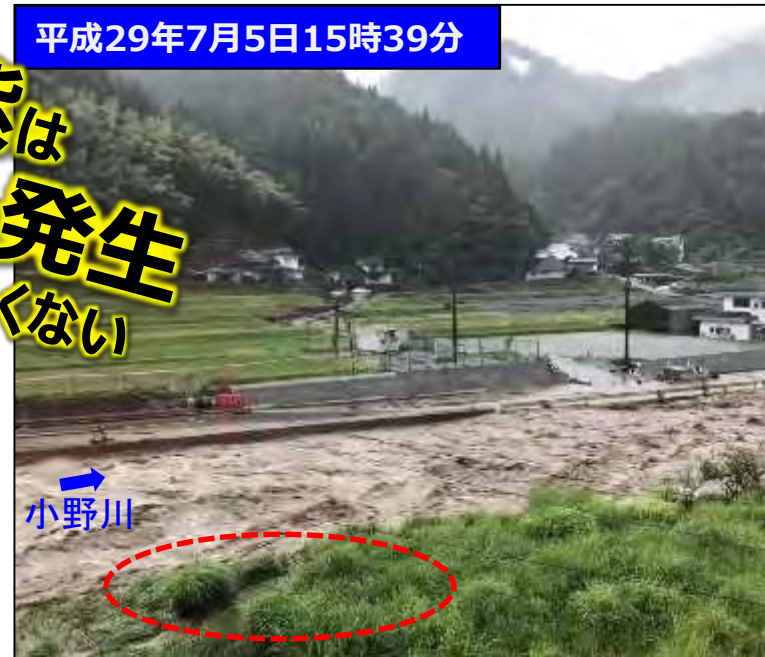
濃い紫色は、重大な災害がすでに発生している可能性が高いことを表し、写真に示されるような“現在の実況”を表している。写真からは、河川からあふれた水で道路の冠水等が発生しており、もはや屋外を移動しようとすると、かえって命に危険が及ぶ状況(避難が困難な状況)となっていることが分かる。

すでに避難が困難な状況

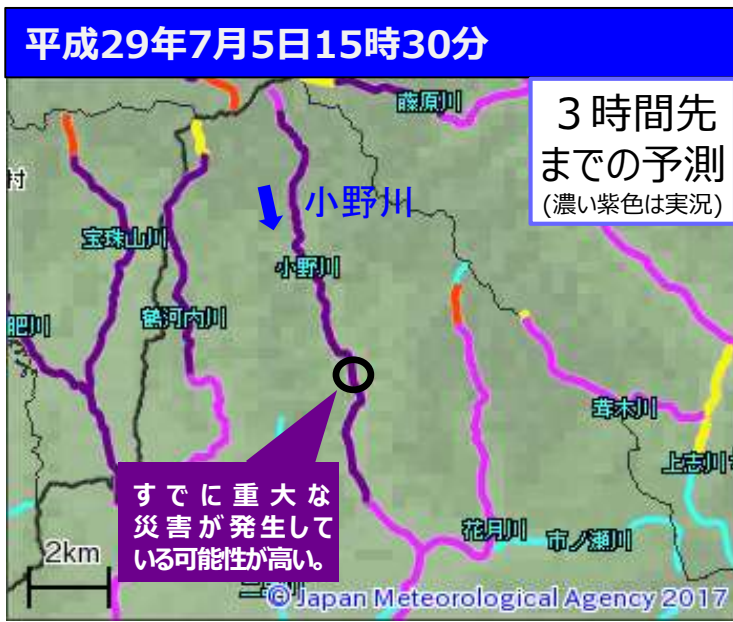
3時間先までの予測  
(濃い紫色は実況)

すでに重大な災害が発生している可能性が高い。

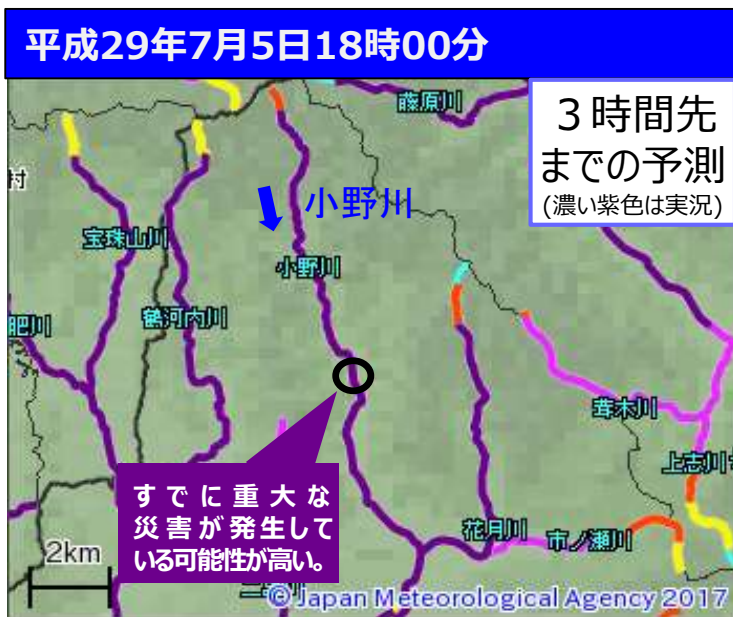
3時間先までの予測  
(濃い紫色は実況)

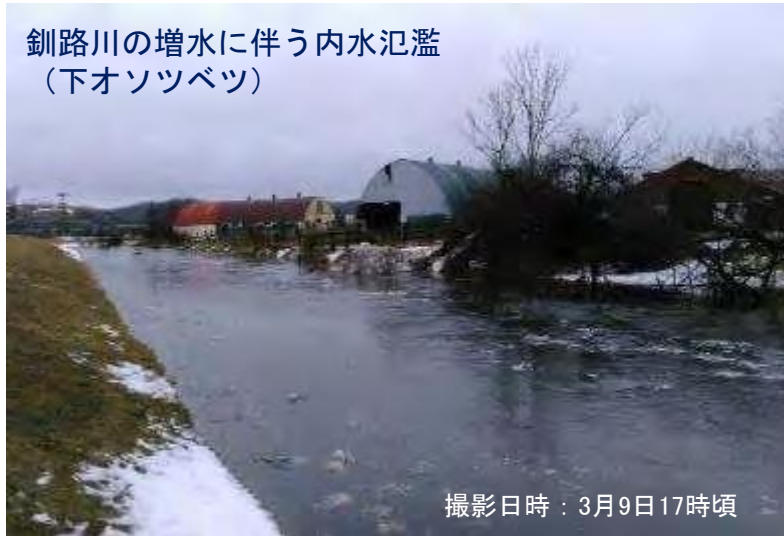
釧路川の増水に伴う内水氾濫  
(下オソツベツ)

撮影日時：3月9日17時頃

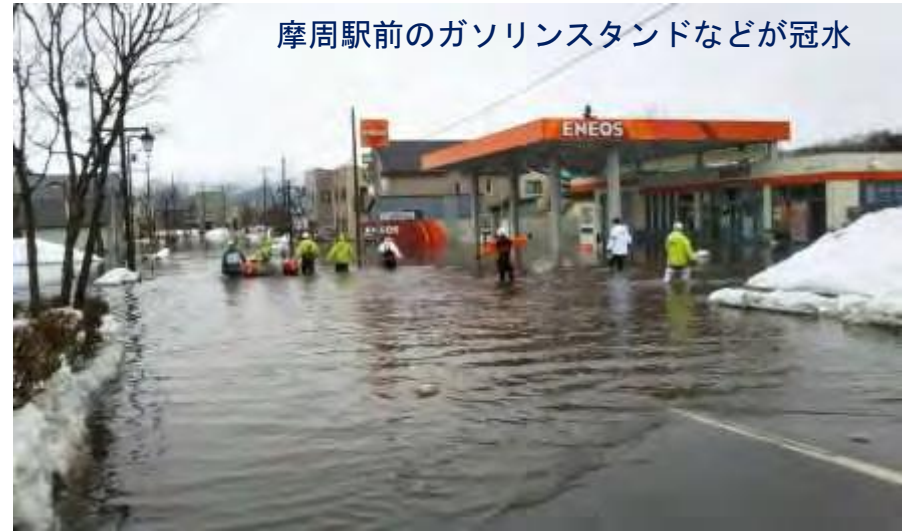
摩周駅前ガソリンスタンドなどが冠水

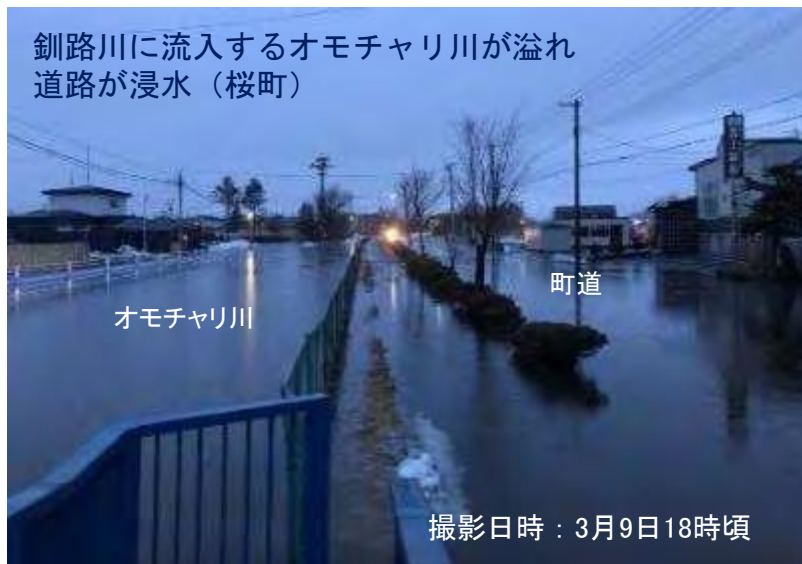
釧路川に流入するオモチャリ川が溢れ  
道路が浸水（桜町）

撮影日時：3月9日18時頃

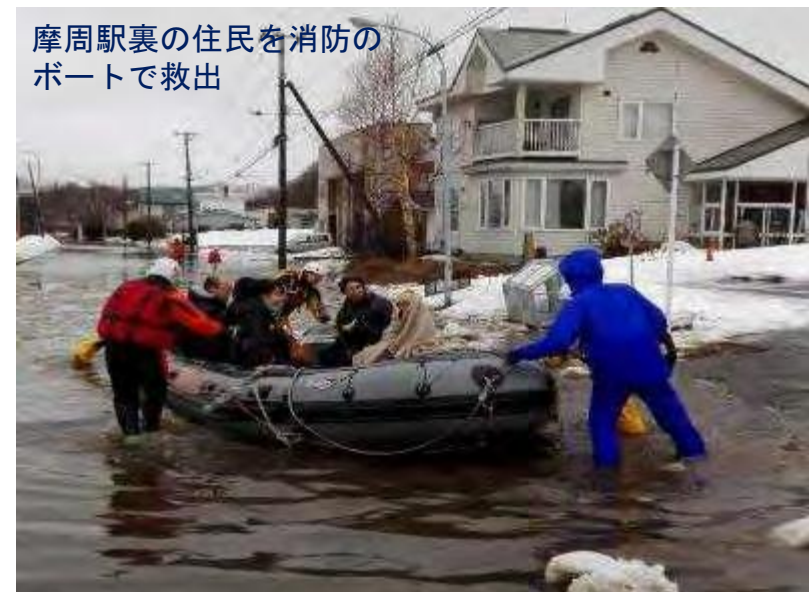
摩周駅裏の住民を消防の  
ボートで救出

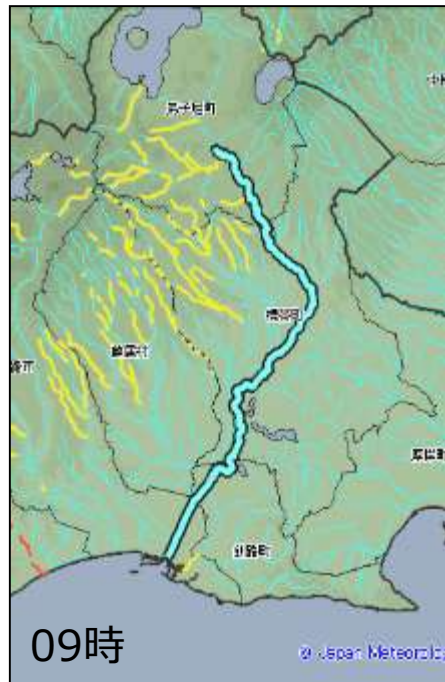
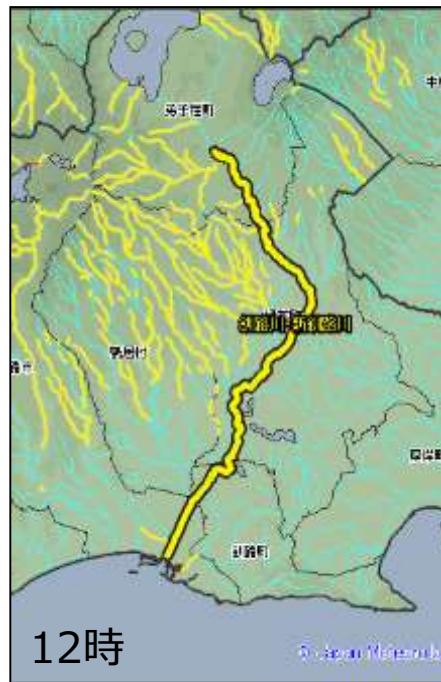
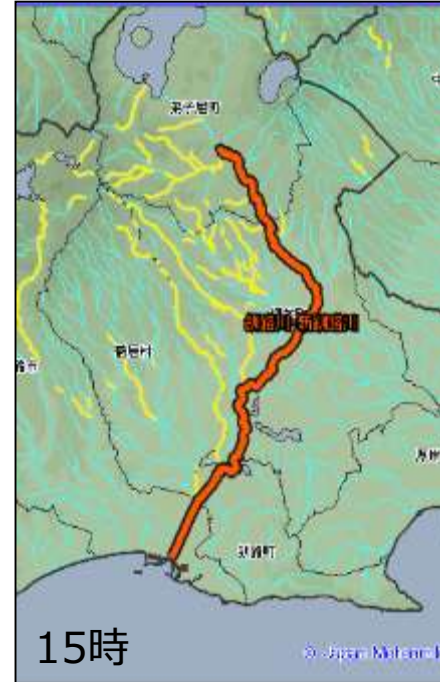
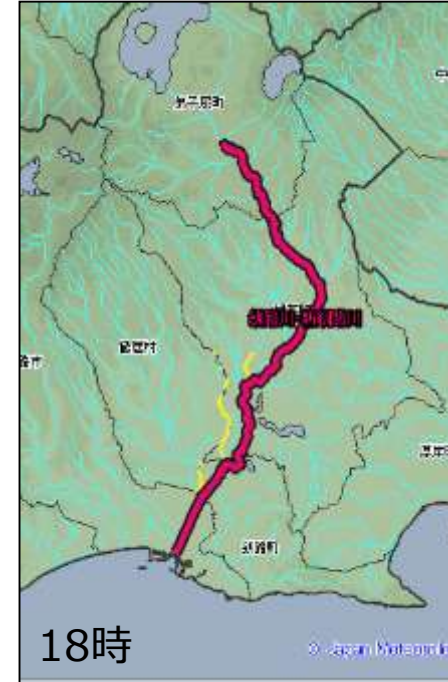
# 洪水警報の危険度分布(2018年3月9日事例)

【洪水警報発表市町村】  
白糠町

【洪水警報発表市町村】  
釧路市阿寒、標茶町、弟子屈町、鶴居村、白糠町

※この事例では、春先の融雪出水に危険度分布が十分に反映されていないことから市町村ごとに発表する注意報・警報では、水位実況、気温から推定した融雪水量、降水量等を総合的に判断し洪水警報を発表している。
