水防警報について

平成28年8月に北海道・東北地方を襲った一連の台風について

平成28年8・9月洪水の状況 (8/8~9/14における降雨と水位の状況)

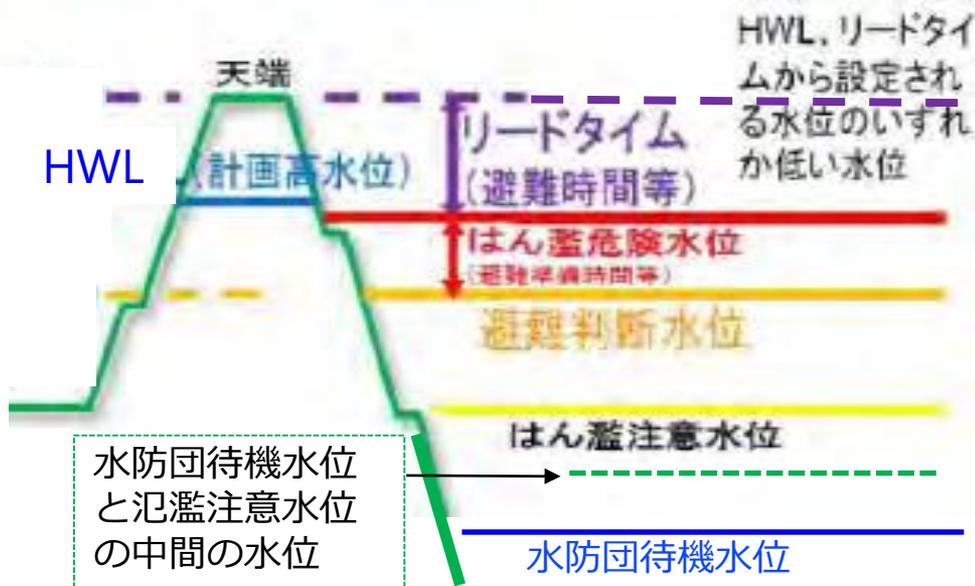
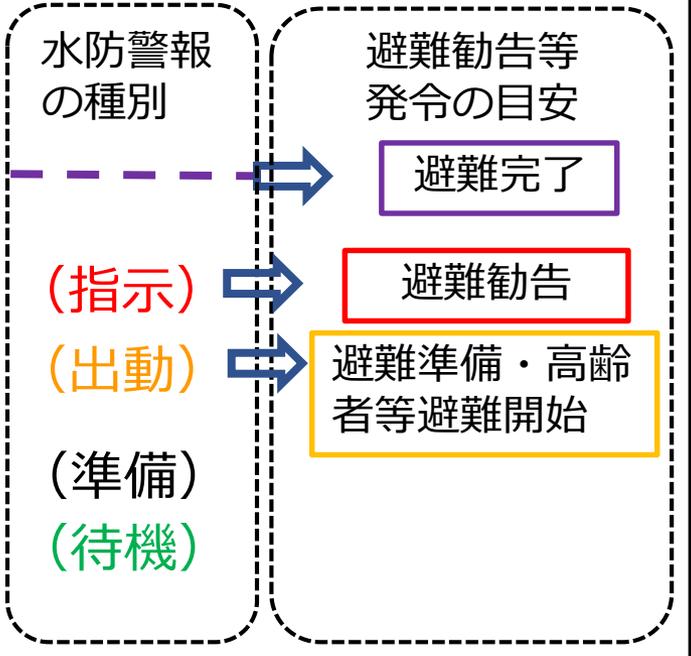
○河川水位と水防警報、避難勧告等の関係

水位周知河川：氾濫危険水位（洪水特別警戒水位）を通知、周知【水防法第13条】

水防警報：水防活動の指針を与えるものとして、基準水位（待機、準備、出動、指示、解除）に達した時に発表【水防法第16条】

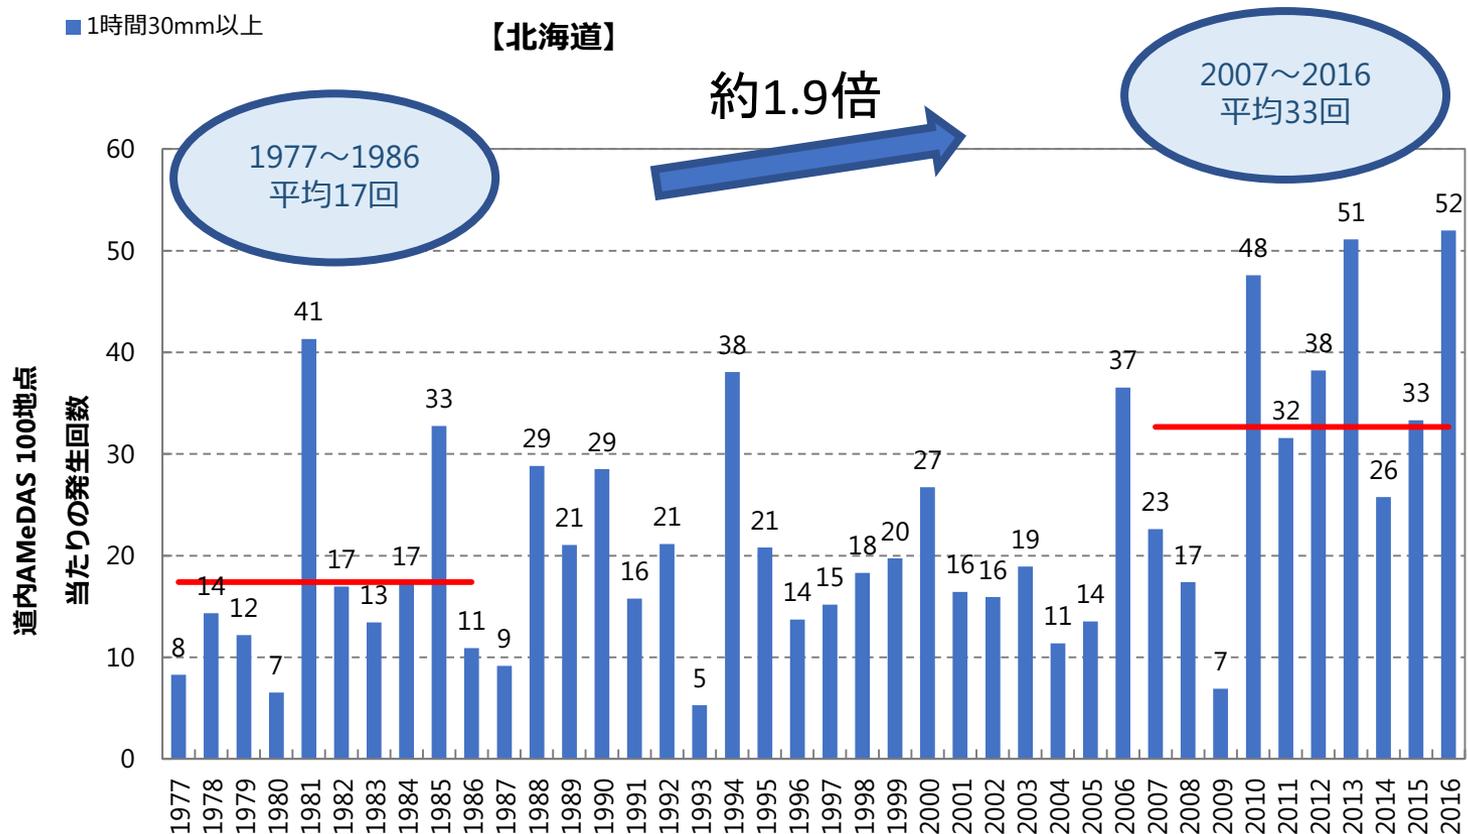
北海道において、時間雨量30mmを超える短時間雨量が約30年前の1.9倍になり、近年、短時間強雨の発生回数が増加しています

道内アメダス100地点当たりの時間雨量30mm以上の発生回数の推移

時間雨量30mmは「激しい雨」と表現され、札幌では15年に一回程度の確率で出現する規模の現象で

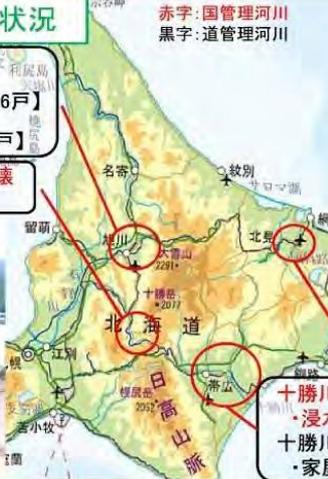
石狩川水系空知川(南富良野市)堤防決壊
・浸水面積 約130ha、浸水家屋183戸

空知川上流(南富良野町)堤防決壊状況

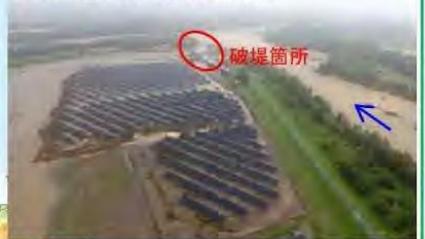
札内川(帯広市)堤防決壊状況

十勝川水系札内川(帯広市)堤防決壊
・浸水約50ha
十勝川水系芽室川 堤防決壊
・家屋流出3戸、床上・床下浸水260戸、浸水約441ha

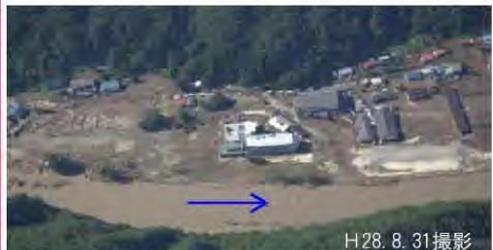
H28. 8. 31撮影
浸水した高齢者利用施設の様相(岩手県岩泉町)

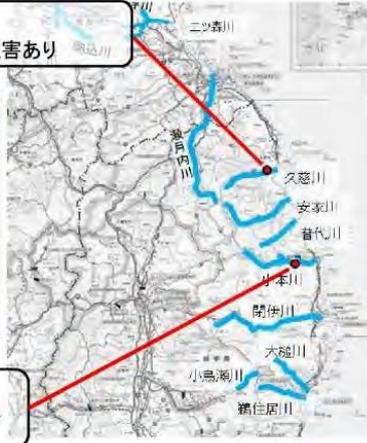
小本川、清水川(岩泉町)
・溢水・越水・決壊により浸水339ha、床上浸水723戸、床下浸水121戸

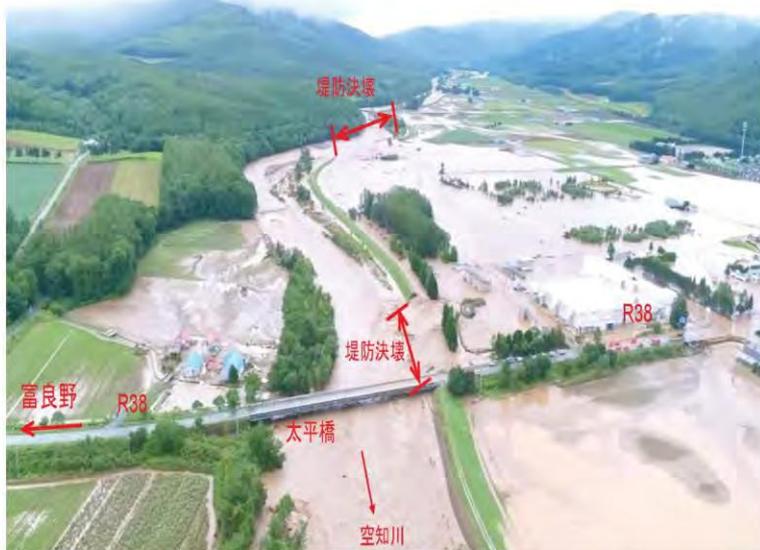
堤防の決壊による氾濫状況(石狩川水系空知川)

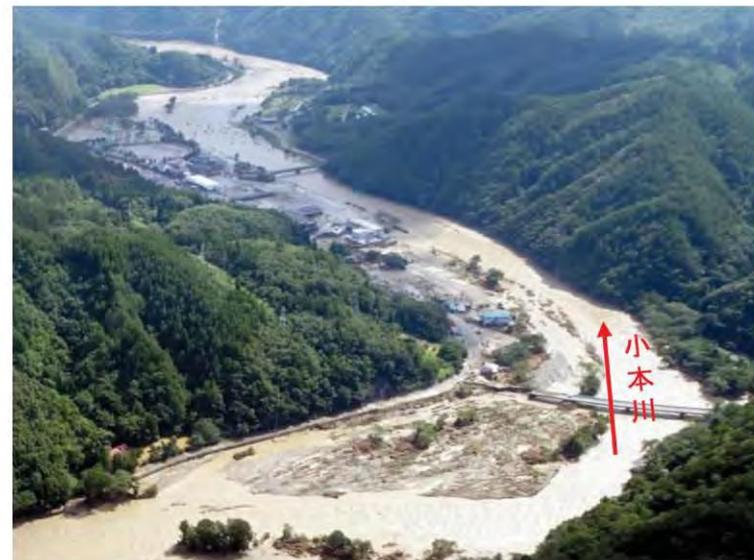
岩泉町乙茂地区の被災状況(岩手県小本川)

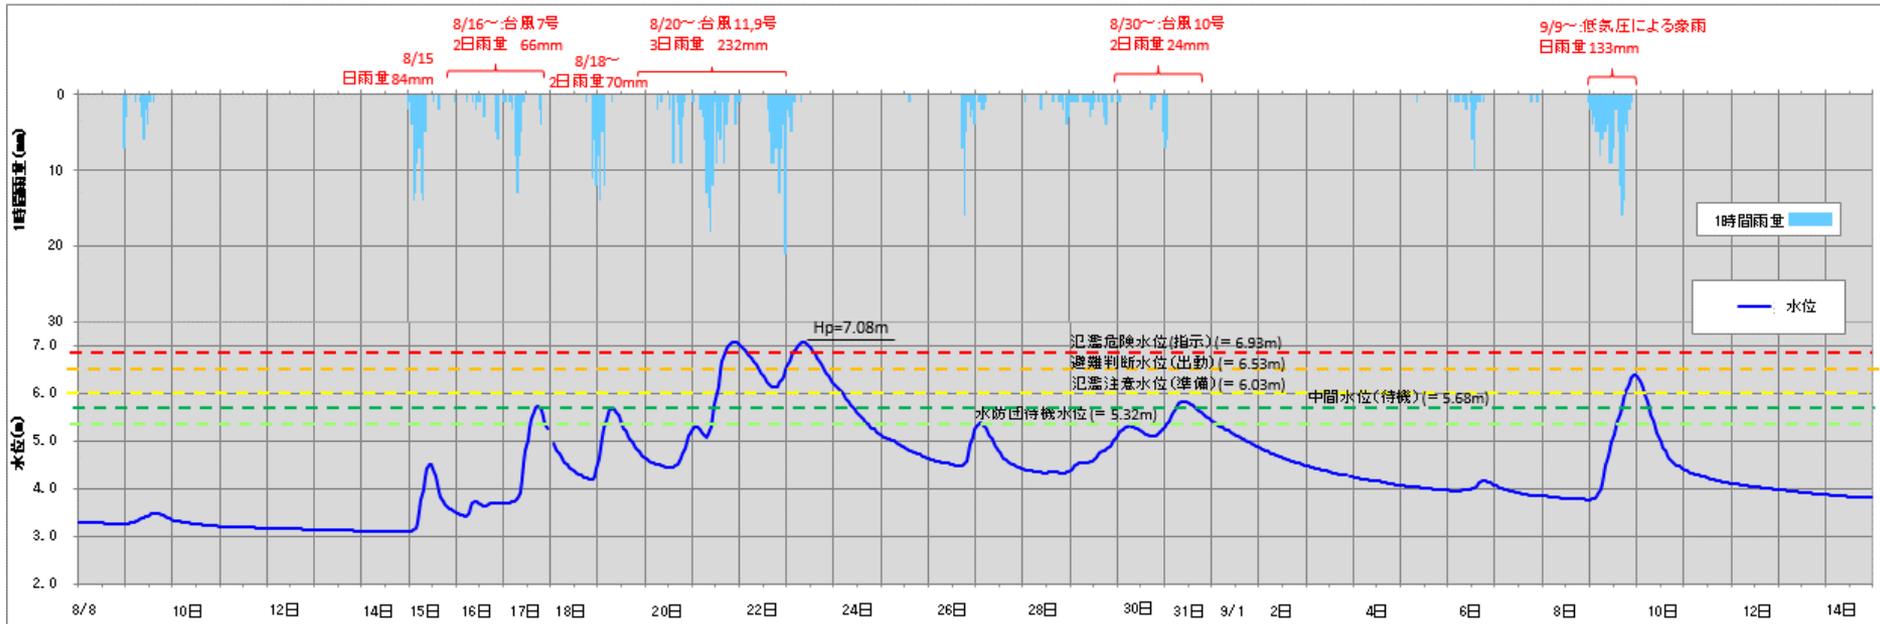
標津川 (合流点) 水位観測所

- 台風の連続した接近により水位が下がりきる前に、次の降雨により水位上昇
- 短時間の激しい雨により急激な水位上昇

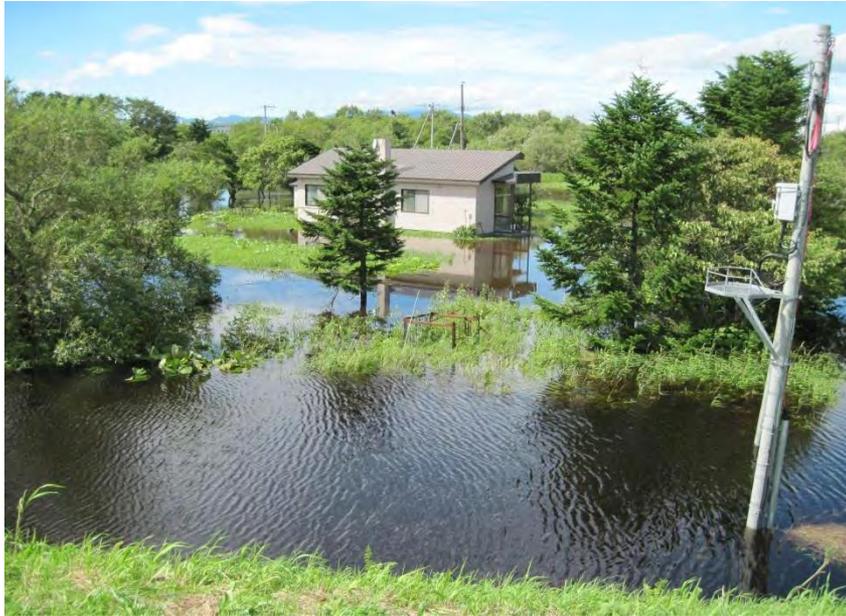
標津川（標津町）【内水】

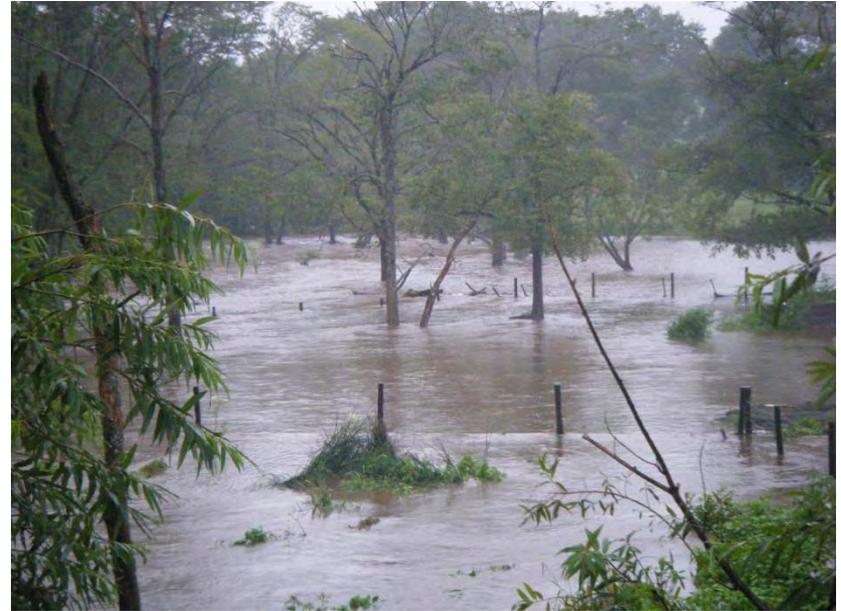
ケネカ川（中標津町）【溢水】
