釧路湿原 自然再生協議会

土砂流入小委員会

ニュースレター

平成21年12月9日(水) 「第12回土砂流入小委員会」が開催されました。

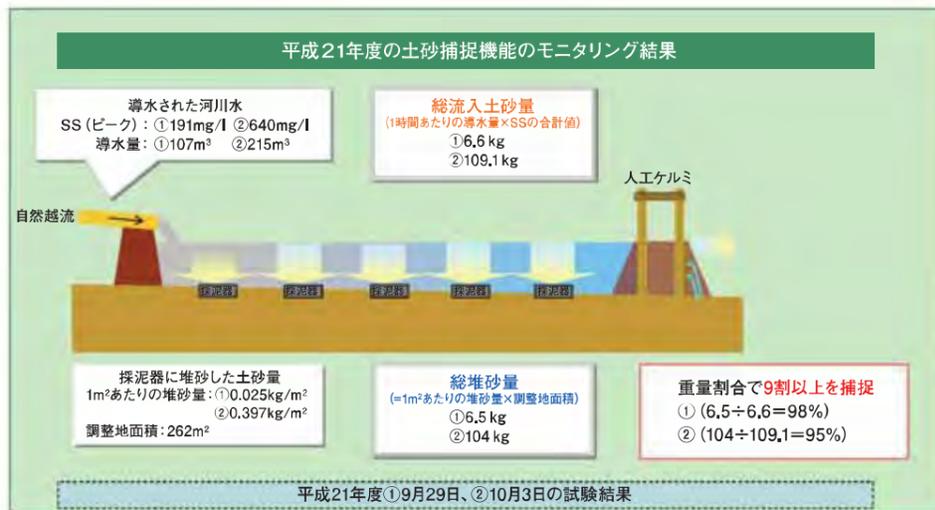
モニタリング結果(土砂捕捉量)

①9月29日、②10月3日の試験とともに、9割以上の土砂が捕捉されました。

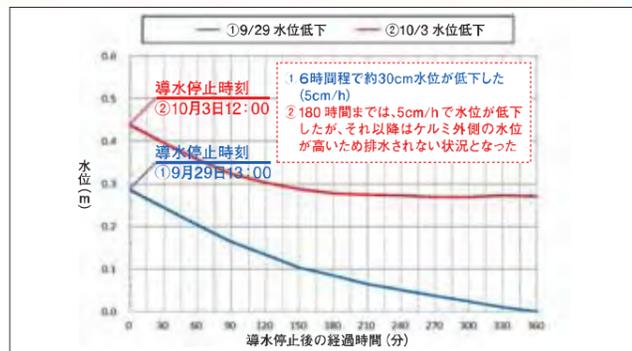
モニタリング結果(緩徐排水機能の確認)

①9月29日の観測では、約5cm/hで水位が低下し、約6時間で調整地内が空になりました。
②10月3日の観測では、低下開始から3時間後位迄は約5cm/hで水位が低下しましたが、ケルミ外側の水位が高く、その後、調整地内が空になるまで4日間を要しました。

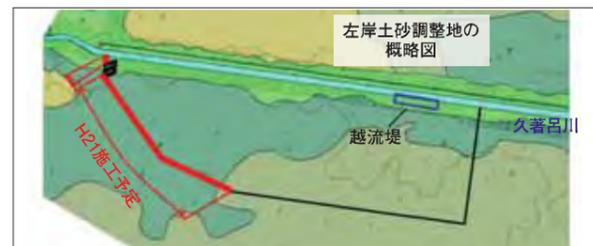
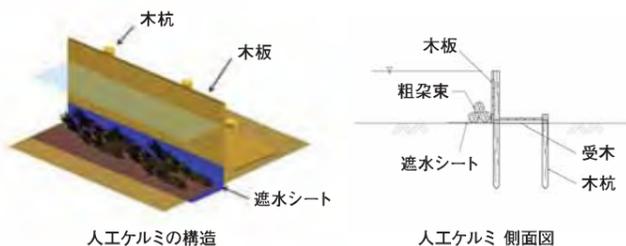
4 平成21年度の予定

平成21年度は、左岸側に人工ケルミを設置する予定です。

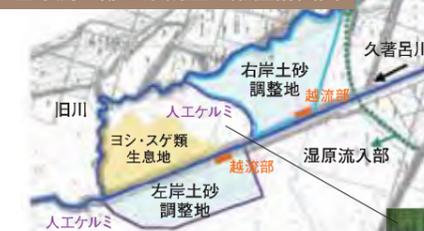
湿原流入部土砂調整地配置計画図

【目的】
湿原流入部に土砂調整地を整備し、湿原より上流の対策では捕捉することが難しい細粒土砂を捕捉し、湿原内部へ流入する土砂を軽減する。
(実施計画 P27より)

【配置計画】

右岸…下流のヨシ・スゲ類生息地への影響に配慮し、ヨシ・スゲ類生息地上流に配置
左岸…現状で湿原内部への土砂流出が顕著に見られる範囲を囲うように配置
(第11回委員会資料 P14より)

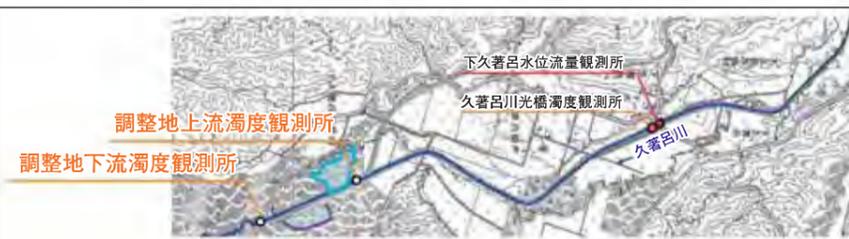
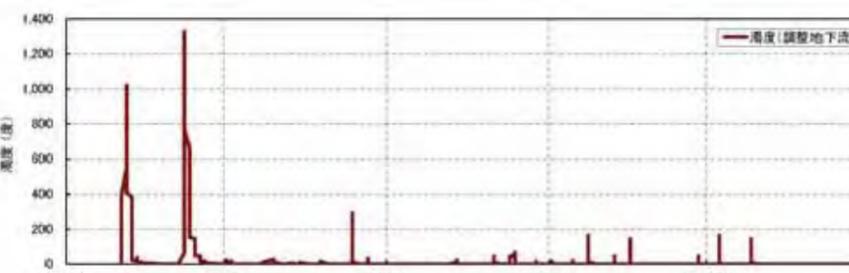
■平成21年の調整地下流観測所の濁度の状況

平成21年度の久著呂川の流況と濁度

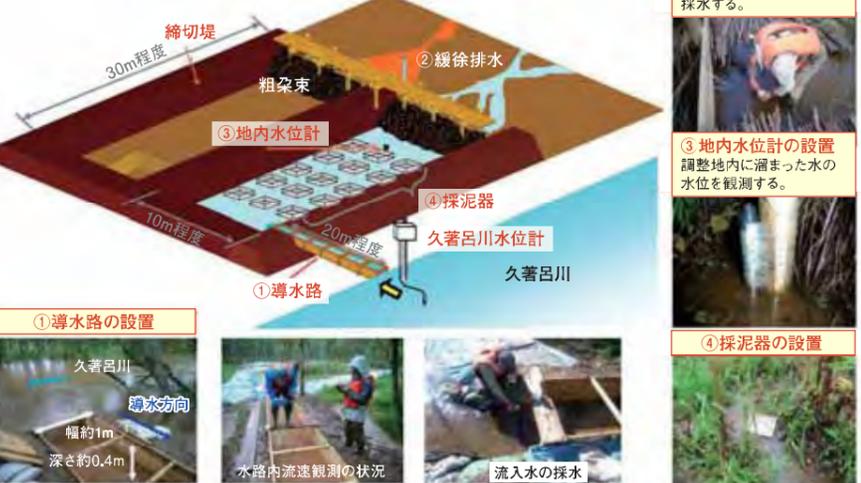
試験施設の概要

[補足調査の目的] 濁度の高い検体による土砂沈降効果および緩徐排水機能の検証		
[補足調査の方針]		
<ul style="list-style-type: none"> ● 導水路を設置し、久著呂川から自然越流により導水し、流入量、SS濃度を計測する。 ● 台風や低気圧接近時大雨警報・注意報などが発令され河川水位の上昇が想定される時をねらって増水時の高濃度濁水で試験を行う。 		
目的	項目	調査方法
土砂沈降効果	導水量	● 1時間毎に導水路内の水深と流速(電磁流速計を使用)を計測し、流入量を算出
	流入土砂量	● 1時間毎に調整地へ流入する河川を採水し、SS濃度分析を行う。 ● SS濃度と導水量から流入する土砂量を算出
	堆積土砂量	● 調整地内に設置した採泥器(0.22m×0.22m)の堆積土砂量から、調整地の面積比で堆積土砂量を算出
緩徐排水機能	調整地内の水位低下状況	● 調整地の排水性を確認するため、導水終了後に調整地内の水位計により水位を計測し、水位低下状況を観測

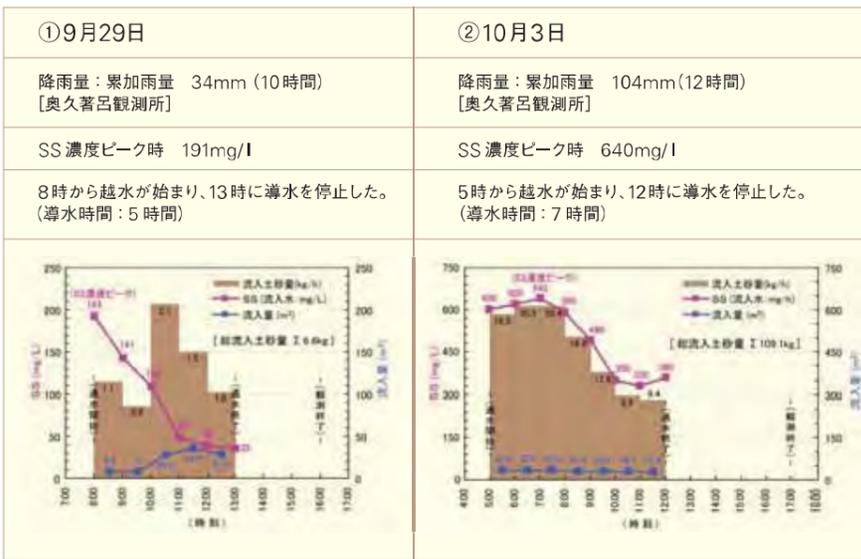
観測概要と流入土砂量の算出

※流入SSは、調整地に流入する水を採水しSS分析した値。流入土砂量は、流入量と流入SSを掛け合わせた値。総流入土砂量は、1時間あたりの流入土砂量の合計値。
