釧路湿原 自然再生協議会

土砂流入小委員会 ニュースレター

No.20

平成27年11月11日(水)「第20回土砂流入小委員会」が開催されました。

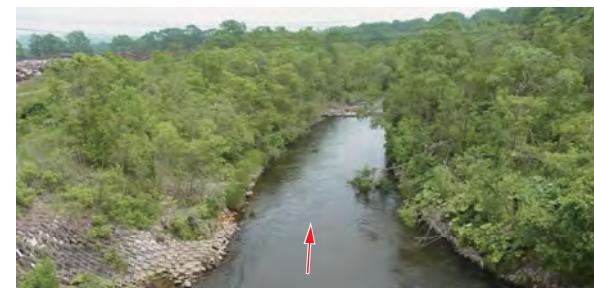
中雪裡橋から下流を望む

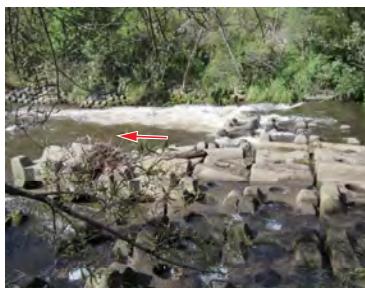
床止工の変形・変状

鶴居村市街地近くにある中雪裡橋において、雪裡川の課題について説明しました。中雪裡橋から下流の区間では河床の低下が顕著に確認でき、湿原への土砂の流出が懸念されます。また、河床の低下により床止工や護岸が変状しています。

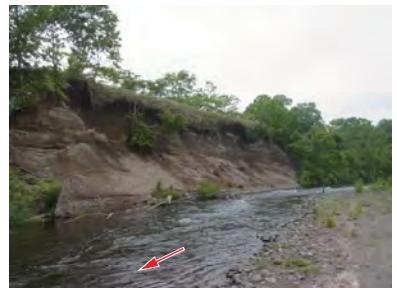
河岸侵食箇所

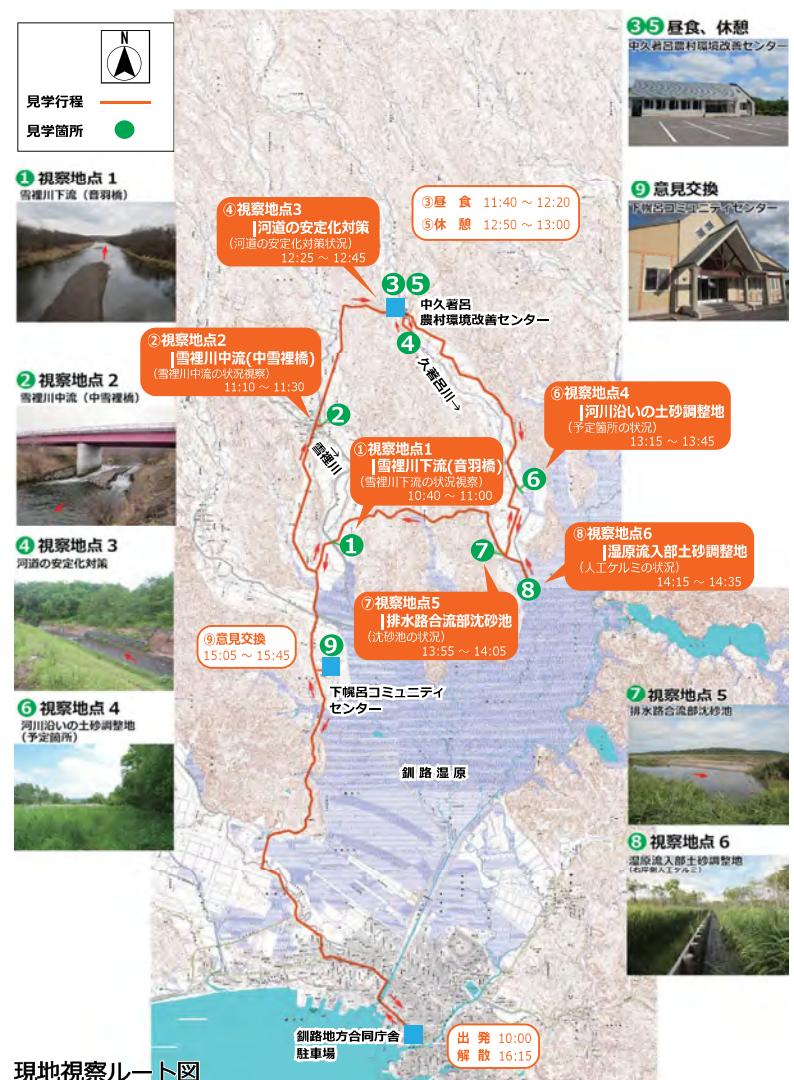
■視察地点および説明者

地点1 | 雪裡川下流(音羽橋)

地点2 | 雪裡川中流(中雪裡橋)

地点3 | 河道の安定化対策箇所

地点4 | 河川沿いの土砂調整地(予定地)

地点5 | 排水路合流部沈砂池

地点6 | 湿原流入部土砂調整地

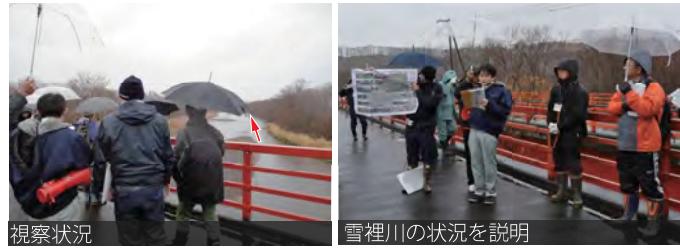
視察地点1 | 雪裡川下流（音羽橋）

タンチョウの撮影スポットとしても有名な音羽橋から雪裡川の状況を確認しました。この区間は昭和48年より国営農地開発事業において、明渠排水路として整備された区間です。

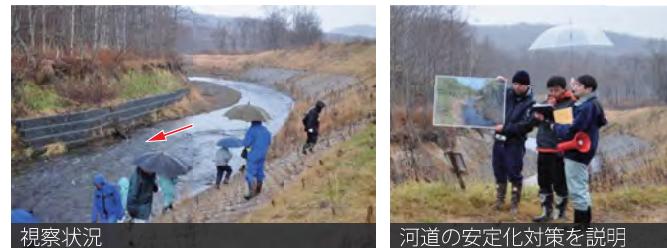
視察地点3 | 久著呂川 河道の安定化対策箇所

久著呂川の河道の安定化対策箇所のSP15000付近で対策施設について説明しました。この区間は平成26年に帶工や護岸、河道拡幅が実施された場所です。施工前は凝灰岩の露岩が著しく、増水時などに土砂が流出して釧路湿原の乾燥化の一因となっていました。施工後は、河床が砂礫に覆われており、土砂の流出が軽減されています。

●河道安定化対策を実施した箇所は、河床が全部礫に置き換えられ、上流側に洗掘が進行していない部分が出来ているので、相当な効果があると思う。この成果について、土砂流入小委員会の清水委員長や長澤委員長代理と相談して外に向けて発信していく必要はないかと以前の土砂流入小委員会でも話した。

●特に、境橋も含めて河床洗掘が進行中だった区間で、対策が難しい凝灰岩での河道安定化対策が数キロにわたって出来上がってきた。その結果、河床に礫が復元し、魚が棲めるような環境になりつつあると期待できるようになり、非常に成功したと思う。また、構造物を多数設置すると、構造物上下流での河床洗掘や土砂堆積など今後も問題は出てくると思われるが、ここまで成功した成果を、他の委員会や、技術報告など对外的に公表して良いと思う。

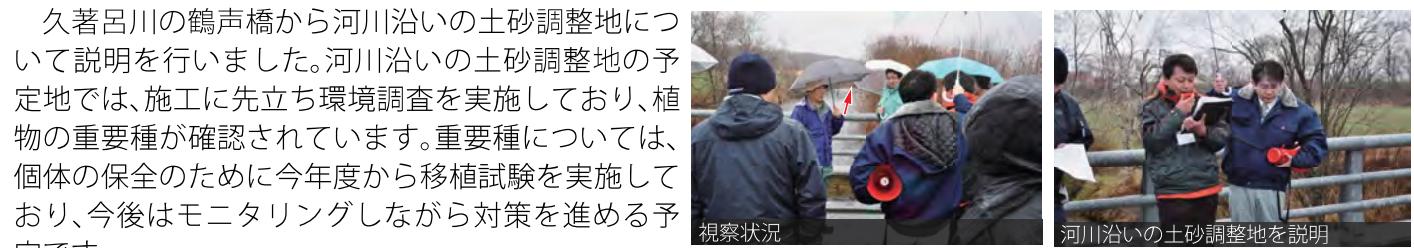
視察地点4 | 久著呂川 河川沿いの土砂調整地（予定地）

久著呂川の鶴声橋から河川沿いの土砂調整地について説明を行いました。河川沿いの土砂調整地の予定地では、施工に先立ち環境調査を実施しており、植物の重要種が確認されています。重要種については、個体の保全のために今年度から移植試験を実施しており、今後はモニタリングしながら対策を進める予定です。

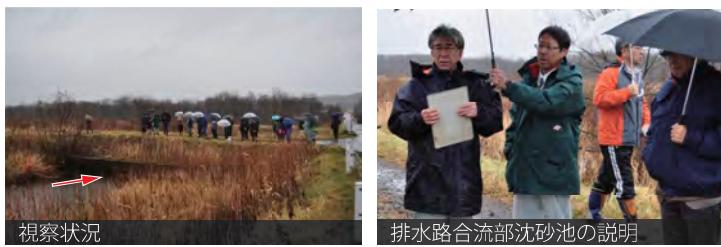
視察地点5 | 排水路合流部沈砂池

久著呂川の支川オンネナイ川に流入する鶴居第1地区2号排水路の沈砂池で対策施設について説明しました。排水路合流部沈砂池は、久著呂川では視察した施設を含め3箇所に設置されているほか、雪裡川、幌呂川、オソベツ川、釧路川周辺にも設置されています。現在は町村や農業者団体で維持管理を行っています。

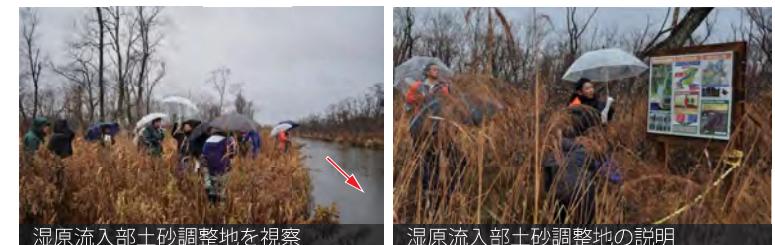
視察地点6 | 久著呂川 湿原流入部土砂調整地

久著呂川の湿原流入部土砂調整地で対策施設について説明しました。また、左岸の土砂調整地の越流部を右岸側から視察しました。右岸の土砂調整地は、現在施工中の施設で、今後も人工ケルミの設置や越流部の施工などが進められます。左岸土砂調整地では土砂の堆積状況をモニタリングして、調整地の効果を計測しています。

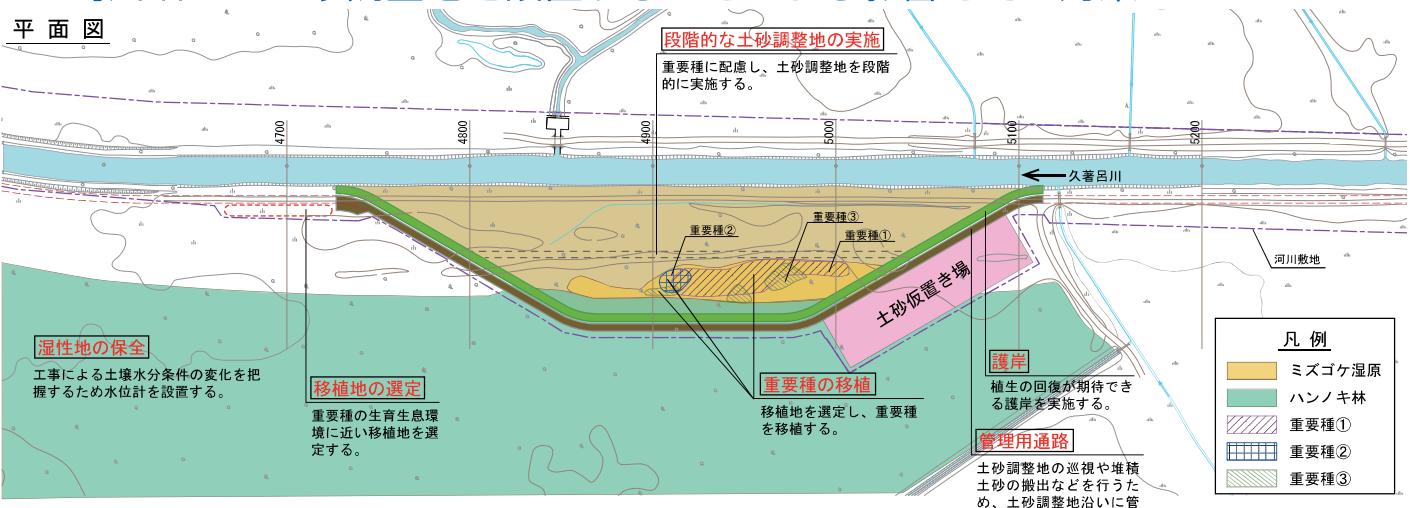
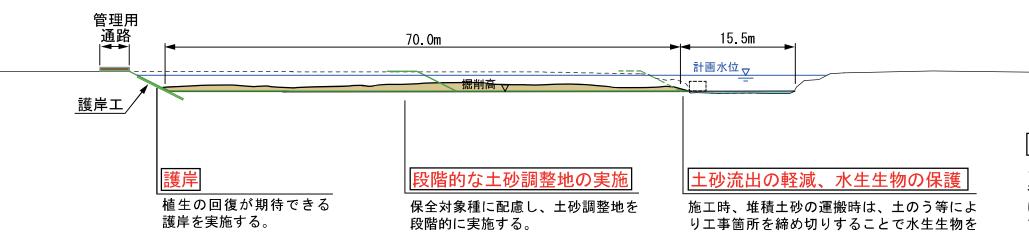
第20回土砂流入小委員会資料 P.12

河川沿いの土砂調整地を設置することによる影響とその対策

断面図

- 委員長 ● 委員 ● 事務局
● 第20回土砂流入小委員会資料12ページの河川沿いの土砂調整地を設置したことによる影響について、ここに記載されている重要種とは具体的に何なのか。
- 希少なミズゴケ湿原が、将来、土砂調整地として利用される区域に含まれていることに少し違和感を覚える。なぜ当該地を選択したのか。また、ミズゴケ湿原に土砂調整地というかなり特異なものが造られることになり、重要種がそこに根付くのかどうか検討されているのであれば詳細に説明していただきたい。
- 土砂調整地の場所は、まず、牧草地などの土地利用がない場所を選定している。次に、土砂の捕捉が確実ということで河道の直線部を選定している。この条件で当該地を選んでいます。
- 重要種の移植は4種類(種名については非公表*)について今年度実施しており、現在モニタリングを行っている。移植場所は、北海道管理の河川敷地で、現在、土砂の仮置き場となっている場所である。
- 移植がうまくいかない場合は、移植個体の活着状況を勘案して、対応方法を検討する予定である。また、土砂調整地の施工にあたっては、第19回土砂流入小委員会時でも説明したが、一度に全部施工するのではなく、川側に近い箇所から掘削を始め、移植個体の活着状況を見ながら次の施工に進むような段階的な施工を考えている。
- 移植の活着が悪ければ他の場所への移植を考えているのか。それとも移植を断念するのか。
- 移植は今年度から始めたばかりなので、来年度以降のモニタリングにより、移植場所や方法について検討していきたいと考えている。
- 了解した。

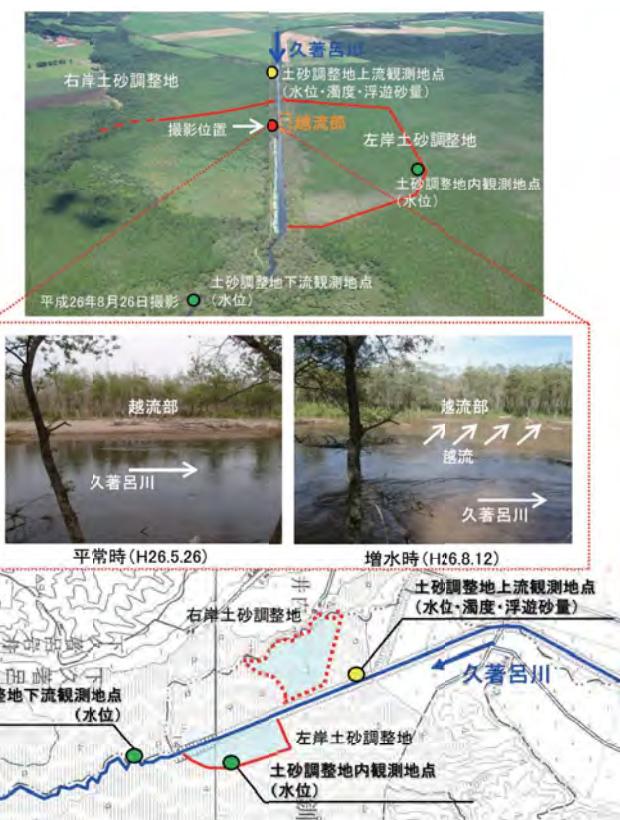
第20回土砂流入小委員会資料 P.19

モニタリング調査結果 [堆積量調査]

平成27年8月出水時に左岸土砂調整地で土砂の捕捉を確認

●第20回土砂流入小委員会資料19ページの土砂調整地のモニタリング調査結果の図や写真、それから今回現地を見て感じたことは、左岸土砂調整地の越流部から水が流入し、相当量の土砂が流入したことが想定できるくらい越流部に土砂が溜まっているように見えた。

- 第20回土砂流入小委員会資料19ページの土砂調整地のモニタリング調査結果に掲載されている上の写真を見ると、人工ケルミ内のハンノキは枯れたように黄色っぽく見える。これは既設人工ケルミにより地下水位が上昇してハンノキが枯れ、ヨシ原に変遷して自然の形で湿原が再生しているのかもしれない。
 - 掘削土を河岸側に置いたことで左の水の流れが遮断され地下水が止められたという意見もある。

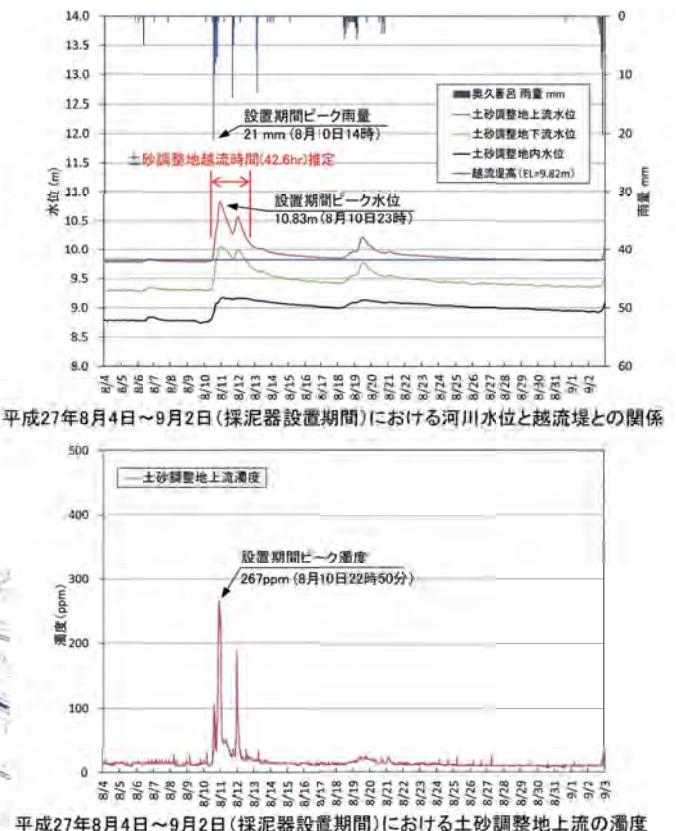
平成27年8月4日～9月2日(採泥器設置期間)における土砂調整地上流の濁度

●第20回土砂流入小委員会資料19ページの湿原流入部土砂調整地のモニタリング結果について、ページ右下の、「平成27年8月4日～9月2日(採泥器設置期間)における土砂調整地上流の濁度」のグラフに土砂の捕捉状況がきれいな波形データとして表れている。

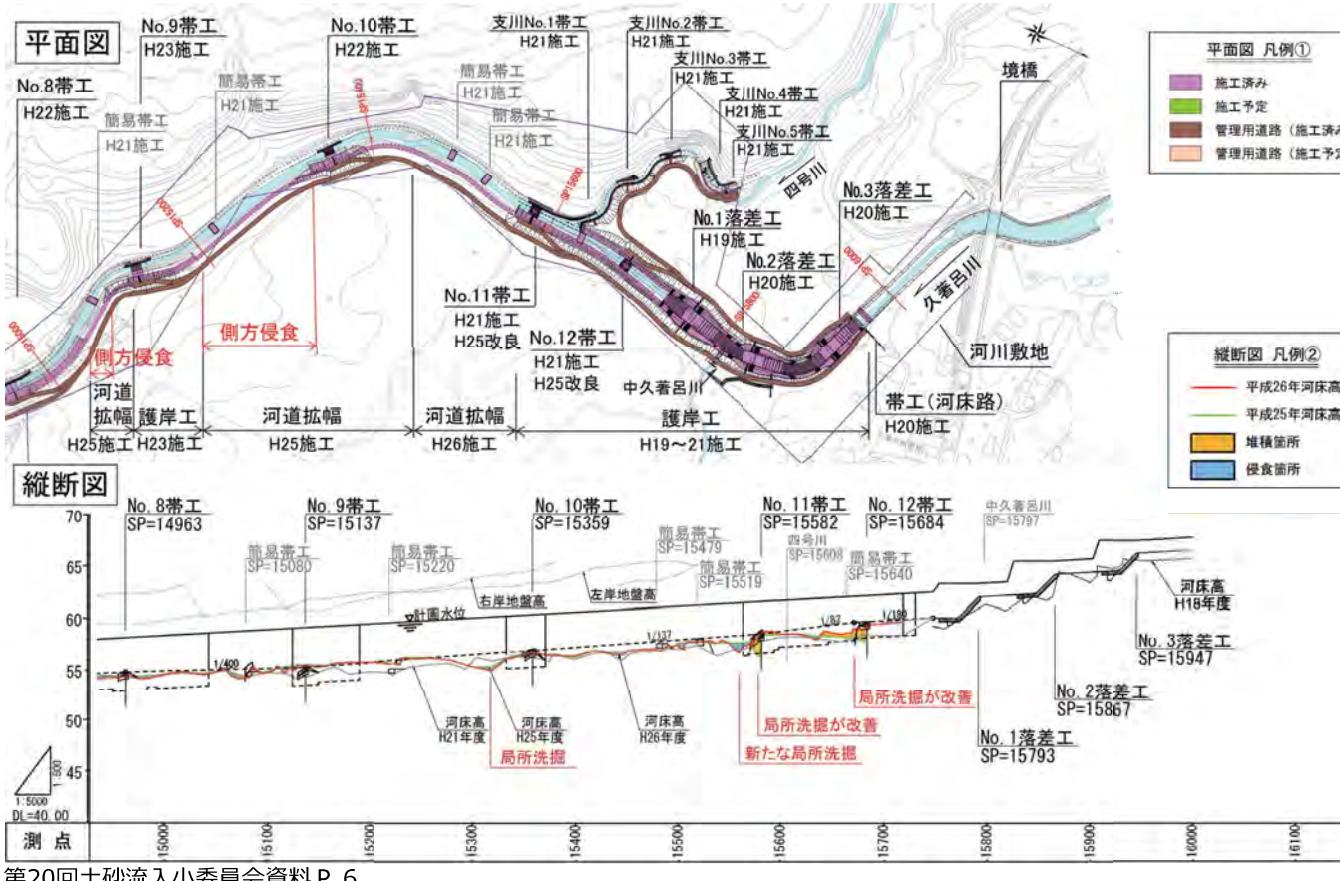
第20回土砂流入小委員会資料 P.6

河道の安定化対策の実施状況と縦断変化

●第20回土砂流入小委員会資料6ページに記載されている平成21年度の河床が凝灰岩なのか礫なのか、今のうちに分かるところだけでも整理しておけば、後々非常に役立つことになると思うと改めて発言しておきたい。

- 第20回土砂流入小委員会資料6ページの河道安定化対策について、本日、現場を見て、上流側にどんどん進行していた凝灰岩の河床洗掘を、非常に難しいながら、よく食べ止めていることから対策が成功していると感じた。
