土砂流入小委員会 ニュースレター

No. 26

釧路湿原 自然再生協議会

1 久著呂川における土砂流入対策について

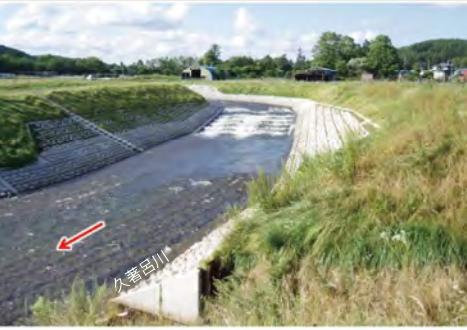
河道の安定化対策

平成19年から河道拡幅、床止工の工事に着手し、対策を実施しながらモニタリングを行っています。

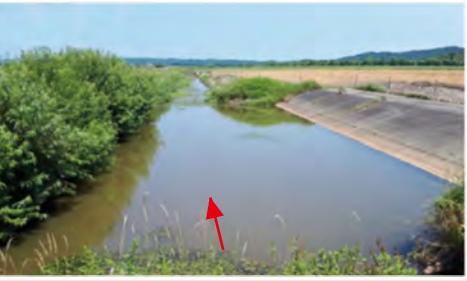
排水路合流部沈砂池

平成17年に整備が完了し、現在はモニタリングを行っています。

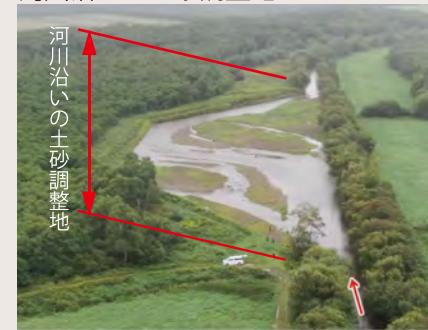
河川沿いの土砂調整地

令和2年に河道の拡幅、管理用通路の整備が完了し、現在はモニタリングを行っています。

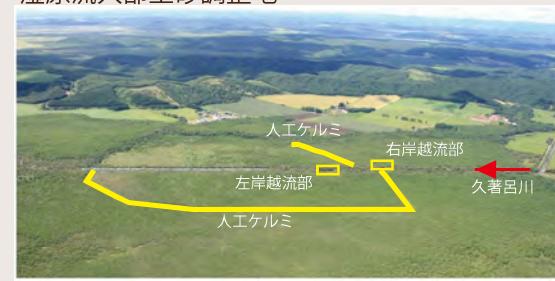
湿原流入部土砂調整地

令和元年に完成し、現在はモニタリングを行っています。

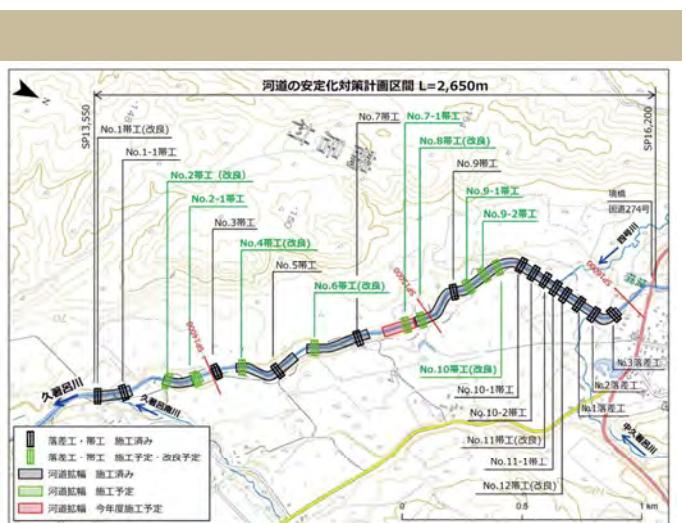
実施状況

- 黒字表記の落差工や帶工は、既に実施済みとなっているものです。
- 緑文字表記は今後施工予定、赤枠表記は、令和3年度施工する予定で、No.7 帯工とNo.8 帯工間の河道拡幅を行います。

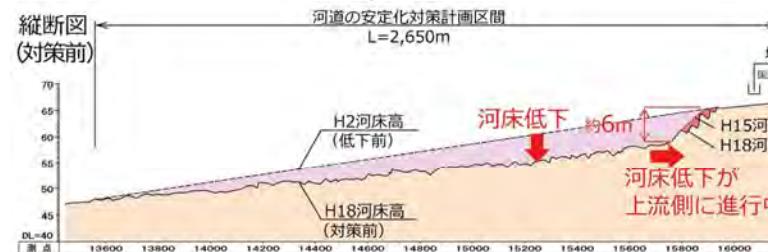
(対策前の状況 ①区間全体)

● 河道の安定化対策区間は、平成2年頃から河床低下が進行し、平成15年には最大6m程度河床が低下しました。

● 河床低下区間の上流端の平成15年、18年の河床高を見ると、上流側に河床低下が進行するような状況でした。直上流は国道274号の境橋があり、河川周辺が採草地、放牧地として利用されている状況でした。

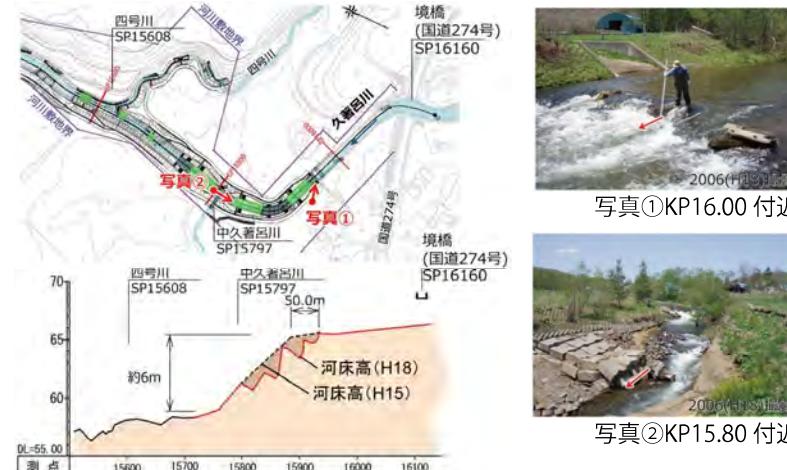
(対策前の状況 ②対策区間上流端付近)

● 平成15年から平成18年までの3年間で0.5m河床低下が進行し、対策を実施していない場合、河床低下が更に上流へと進行する恐れがありました。

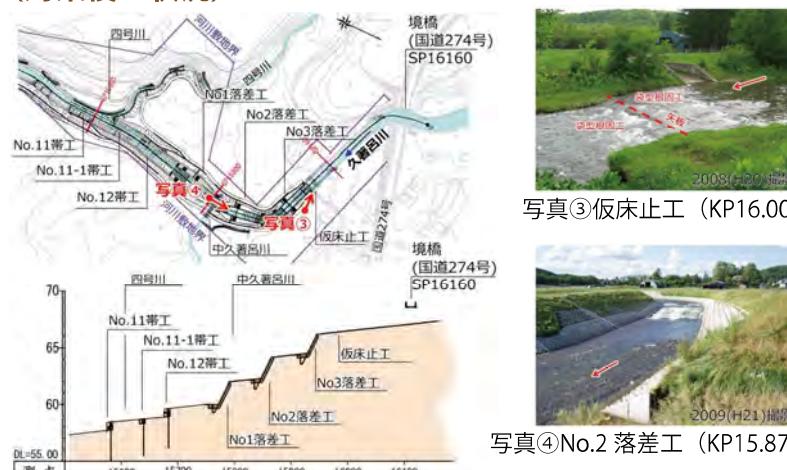
(対策後の状況)

● 河床低下の進行を防止するため、平成19年に緊急的に仮設帶工を施工しました(写真③)。

● 平成20年、平成22年の2年間で3基の落差工を施工しています。その後順次、河道の安定化対策区間の河道拡幅や帶工の施工を行っています。

● これらの対策を実施しなかった場合、河床低下が上流側に更に進行したものと考えられます。

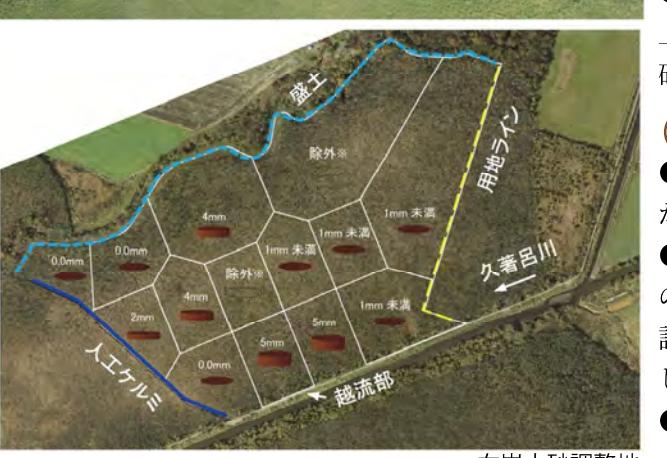
(土砂トラップ調査)

● 下流側の左岸の土砂調整地では、0.1cm程度の土砂の堆積厚を観測しています。堆積範囲の面積を乗じて堆積土砂量に換算すると、約9m³の土砂量が土砂トラップ期間中に堆積したことを確認できました。

● 右岸の土砂調整地では、最大0.5cm程度の土砂の堆積厚を確認しており、約31m³の土砂堆積量を確認できました。

● 左右岸の土砂調整地に堆積した土砂量は、約40m³となり、上流から流入した土砂量250m³の約16%、約2割の土砂が土砂調整地に堆積したことを観測しました。

● 右岸側と左岸側の土砂調整地で捕捉量が随分異なっています。特定の期間の調査ではあるが、右岸側は31m³、左岸側は9m³となっており、この違いはどこに起因するのでしょうか。

● 左右岸でどうして捕捉量の差が出るのか、例えば、滞留時間の違いがあるとか、微地形の違いがあるなどを確認して、今後の検討課題とさせていただきます。

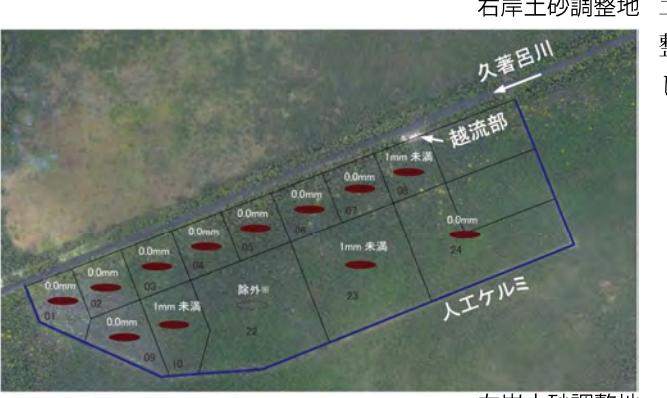
(土砂調整地の堆砂量)

● 土砂トラップ期間後の11月10日から17日と11月22日から23日の2回、大規模な出水が発生しました。

● 土砂トラップ期間中の9月18日から11月1日に約250m³の浮遊砂が上流地点を流下しました。このうち、左右岸の土砂調整地に流下した約2割、40m³の土砂が堆積したことを確認しました。

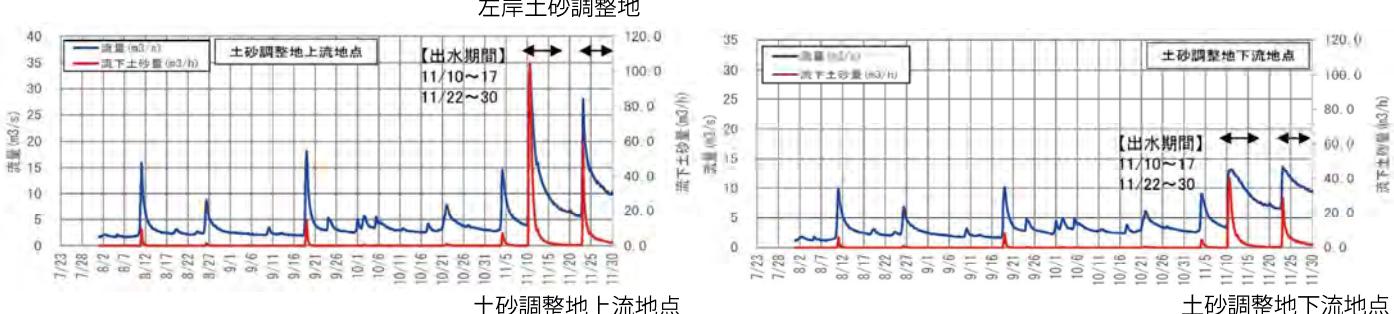
● 土砂トラップ期間外で年最大出水である11月出水時には、土砂調整地の上流地点で3,900m³の土砂量が通過し、土砂調整地の下流地点で2,300m³に軽減されていることを確認しました。
