# 土砂流入小委員会 ニュースレター

No. 11

編集・発行:釧路湿原自然再生協議会 運営事務局

「第11回土砂流入小委員会」が開催されました。

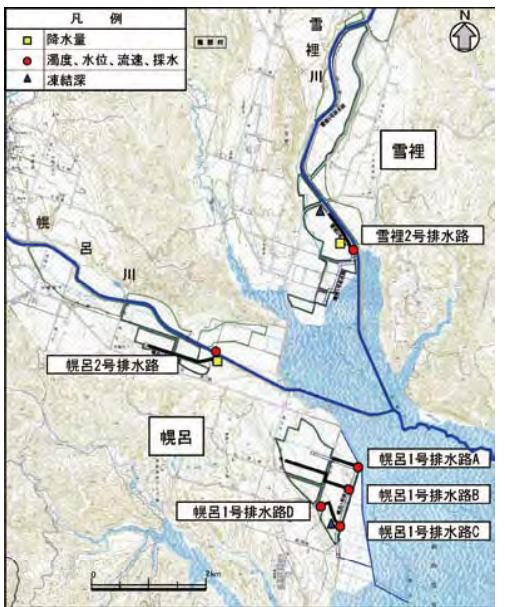
SSから算出した流出土砂量は、幌呂1号排水路のA地点、次いで同排水路のB地点が大きかった。  
排水路の現況河床には有機物を含む堆積物が確認されたことから流出土砂に含まれるVSS (Volatile Suspended Solid: SSの強熱減量) を計測した。  
土砂分=SS (浮遊物質)-VSS (有機物量)  
その結果、地区面積の割合が大きい幌呂1号排水路A,B地点で有機物量の割合が大きい傾向が見られた。

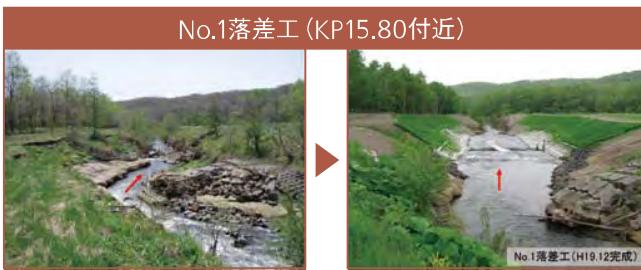
No.1落差工 (KP15.80付近)

・落差工の変状は見られず安定している。法面漫食は起こっていない。  
・落差工の変状や、法面の漫食状況については、今後も調査していく。  
・No.1落差工完成後魚道調査をH20に実施し、No.2落差工、No.3落差工は改良した魚道で施工。来年度以降も継続して調査し、必要に応じて改良していく。

●No.2、No.3落差工で魚道の改良を行ったという説明であったが、どのような改良を行ったのか。

にしてあった。No.1落差工の設置後のモニタリングにより、予測より流速が速くなっていることが分かったため、No.2、No.3落差工では流速を抑えるために切欠き部の石の配置を工夫した。  
●モニタリングを実施しているということであったが、魚類の遡上状況は分かっているのか。

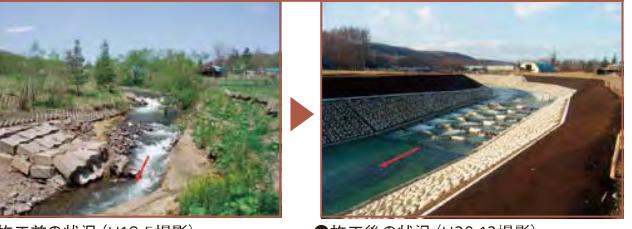
### No.2落差工 (KP15.90付近)

・落差工の変状は見られず安定している。  
・この落差工は、改良した魚道で施工しており、来年度以降も継続して調査し、必要に応じて改良していく。

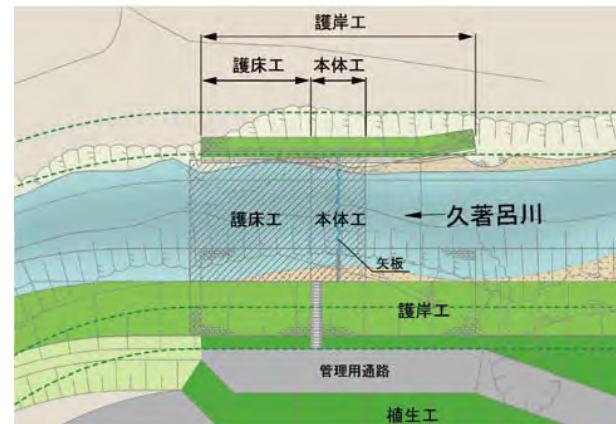
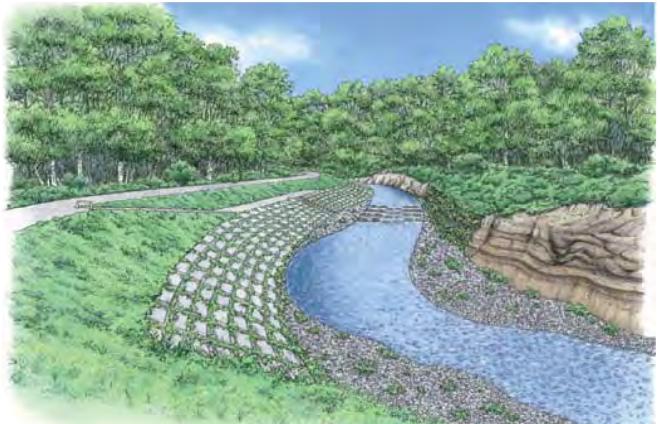
## 1 帯工の構造(平面形状、イメージ図)

【帯工の設置目的】・帯工を設置することにより、河床低下を防止する。

・帯工を現況河床高より高くすることで河床材が自然に堆積しやすい構造とし、河床低下を防止。

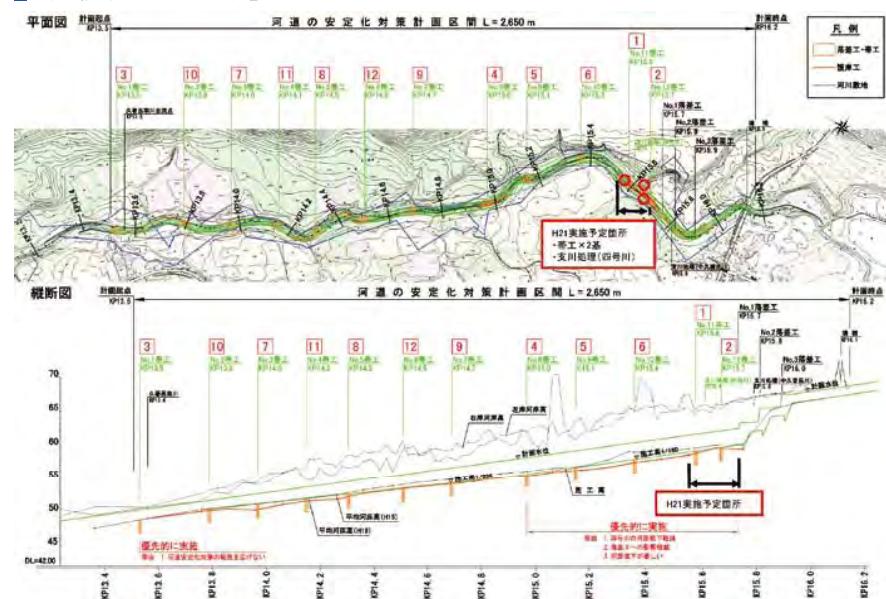
## 今後の進め方

●これまでに、魚道内の流況調査を実施したが、魚種の調査はまだ実施していない。

●今後も流況調査のみか。  
●今後は、魚類の調査も実施する予定である。  
●久著呂川本川については、河床低下全区間にわたって、状況を見ながら帯工を設置していく計画となっており、大変結構な計画だと思う。この本川の計画に対し、支川の四号川については下流側に5基、河床低下区間上流端に1基の帯工が計画されているが、この間が抜けている。現状の洗掘状況を確認した上でこのような配置計画としているのか。

●下流側の5基の帯工で河床低下を抑える計画である。No.5帯工の上流側は普通河川区間である。設置後のモニタリングにより、No.5帯工の上流側にも帯工が必要だと判断された場合は、鶴居村とも協議して必要に応じて対策を検討していく予定である。  
●全ての対策が完了するまで何年程度かかるのか、過去の河床低下状況を見ると、河床低下量が大きいところでは6年間で100cm程度河床低下している。うかうかしていると河床低下が進行してしまう恐れがある。

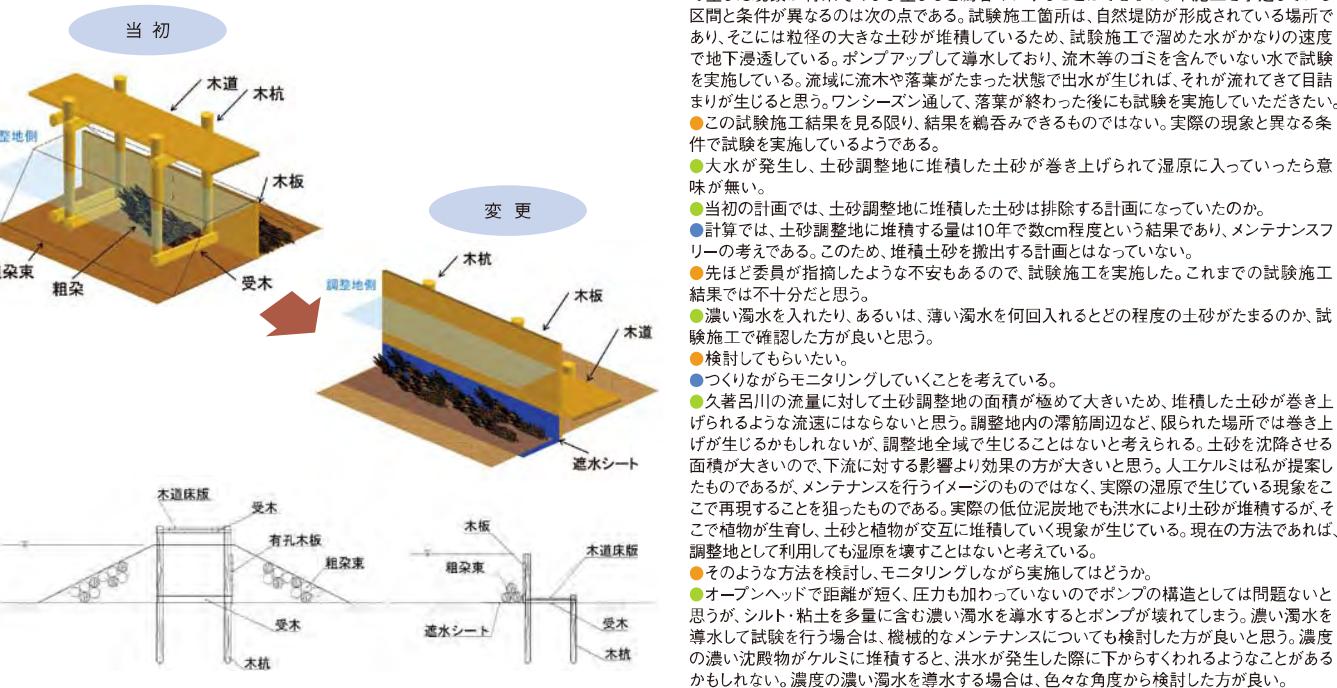
### 人工ケルミ構造の改良

当初構造では、パイピングを起こしたため、構造の改良を検討しました。

試験項目	モニタリング手法	結果
人工ケルミの施工性の確認	(1)地盤状況(目視)/進入経路の確認(夏・秋・冬) (2)資材運搬方法及び人力による施工実施可否の確認	・冬季においてのみ重機進入・資材運搬が可能である。 ・自然環境への影響を考慮すると冬季の施工が妥当であるが、杭打ち作業等については人力施工は難しいと判断された。
人工ケルミの機能の確認	(3)調整地への導水量/ケルミ上流側水位/ケルミ下流側の流出量	・ケルミ構造を改良したことにより、パイピング等は起らず、調整地内の漏水の貯留が確認できた。
人工ケルミの機能の確認	(4)通水停止後のケルミ上流側の水位(低下速度)/ケルミ下流側の流出量	・人工ケルミに設けた孔(中1cm)からの排水及び調整地内の地盤浸透と思われる影響により、調整地内に貯留された漏水は、毎時約10cmの水位低下が観測され、緩徐排水性が確認された。
人工ケルミの機能の確認	(5)湛水時のケルミの安定状態(目視)/木板変位量 (6)ケルミ下流面の洗掘状況(目視) (7)通水回数の増加に伴う遮水性/緩徐排水性の変化/木板周辺の堆積状況(目視)	・基準杭から木杭までの距離は導水試験前と湛水時で変わらず、構造は安定していることを確認した。 ・人工ケルミ下流の洗掘は確認されなかった。 ・人工ケルミ下流の洗掘は確認されなかった。
調整地内における土砂捕捉機能の確認【試験結果】	(8)導水した久著呂川濁水の土砂量/調整地内で土砂が沈降し、採泥器に溜まった堆砂量	・捕泥器砂量の確認:重量割合で9割以上の土砂が捕捉された。
