土砂流入小委員会 ニュースレター

No.13

編集・発行:釧路湿原自然再生協議会 運営事務局

清水委員長の進行で議事が進み、「中久著呂地区 河道安定化対策の実施状況」、「土砂流入対策(沈砂池等)モニタリング調査」について協議されました。

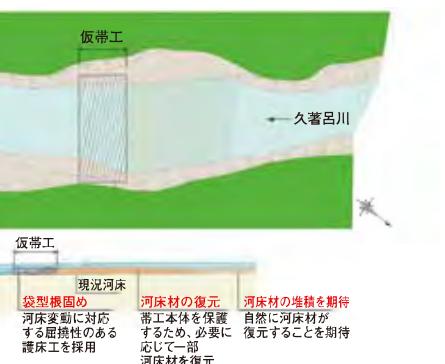
仮帯工の設置目的

- 袋型根固めを現況河床に面的に配置し、帯工の上流側に河床材料を自然に堆積させることで、河床の安定化を期待する。
- 早期に多くの箇所に設置することができるとなるので、効果的に河床低下を軽減することができる。

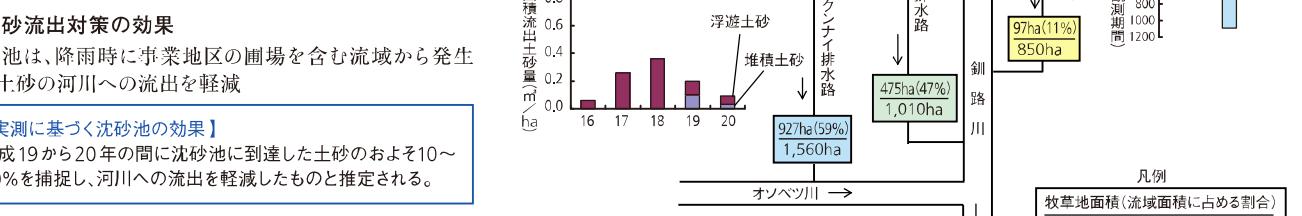
ルルラン第1排水路

年間の堆積土砂量は34~111m³の範囲にあり、沈砂池容量の99%以下で推移している。
