釧路湿原 自然再生協議会

土砂流入小委員会

ニュースレター

平成29年2月1日(水)「第21回土砂流入小委員会」が開催されました。

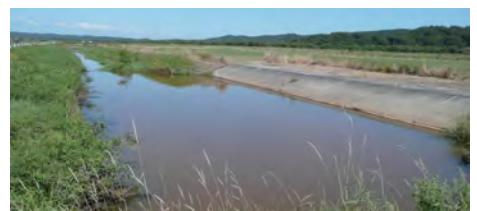
第21回土砂流入小委員会資料 P.43

標茶町～標茶西地区農地・水保全隊

構成員：農業者、非農業者、JA標茶
主な活動：排水路、農道の草刈り、
土砂上げ、学校との共同活動による生き物調査

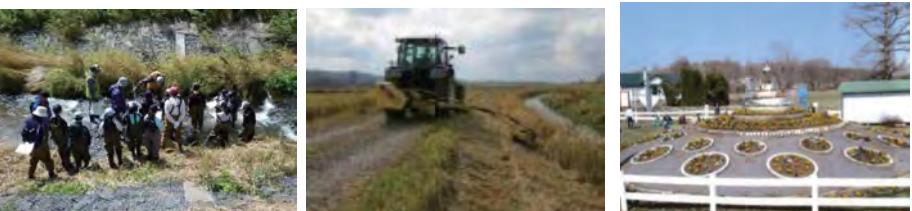
第21回土砂流入小委員会資料 P.44

鶴居村～鶴居村資源保全協議会広域協定

構成員：農業者、非農業者、JA釧路丹頂
主な活動：排水路の土砂上げ、
農道の路面補修、植栽活動

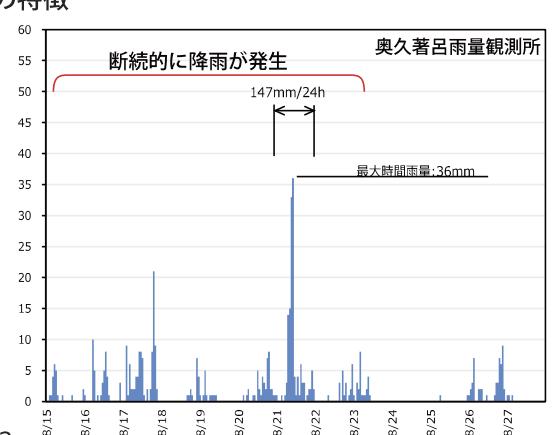
第21回土砂流入小委員会資料 P.2

平成28年8月降雨・出水の特徴

●土砂を移動させる流量が断続的に発生したと推定される。

●最大24時間雨量147mmは近年10力年で第3位

●最大流量は河道の安定化対策の計画流量程度

「河道の安定化対策」では、平成26年度までに河道拡幅、落差工3基、帶工12基、覆礫等を施工してきました。平成27年度までは一部で若干の河床低下の傾向が見られるものの、概ね河床が安定している状況でした。しかし、平成28年8月出水後のモニタリングで状況の変化が見られました。まず、平成28年8月出水の大きな特徴は、土砂移動を生じさせる規模の流量が1週間程度断続的に生じたことです。この出水により平成27年度までに一部で見られた河床低下

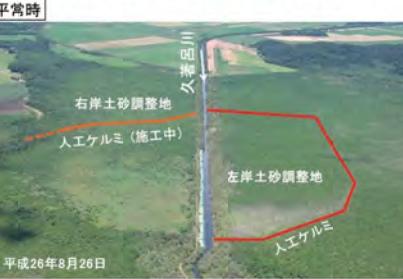
第21回土砂流入小委員会資料 P.23

平成28年8月出水について 久著呂川土砂調整地の様子
平常時

●ハンノキについては、資料23ページや24ページの写真の通り、湿原流入部土砂調整地の下流側から流入している土砂量が多く、その部分で水が溜まりハンノキが少しづつ立ち枯れている。

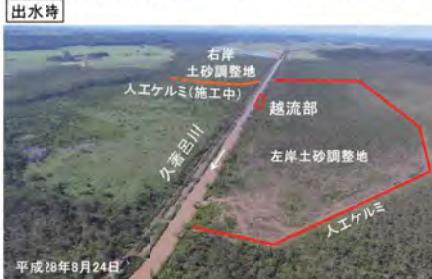
第21回土砂流入小委員会資料 P.24

平成28年8月出水について 久著呂川土砂調整地の様子
出水時

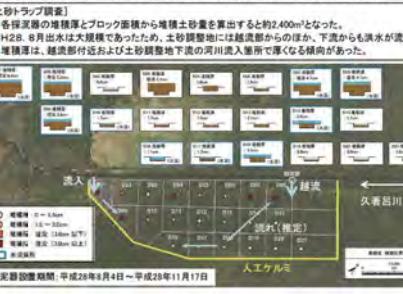
第21回土砂流入小委員会資料 P.33

平成28年度モニタリング調査結果 [土砂トラップ調査]

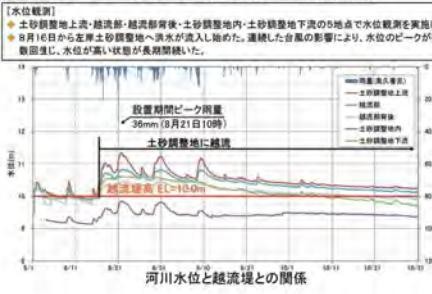
第21回土砂流入小委員会資料 P.34

平成28年度モニタリング調査結果 [水位観測]

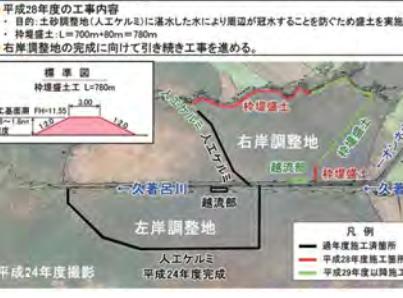
第21回土砂流入小委員会資料 P.39

平成28年度工事内容
