### (3) 令和元年度のモニタリング結果[土砂トラップ調査結果]

### (5) 土砂調整地の効果について

### (6) 令和元年度のモニタリング結果[まとめ]

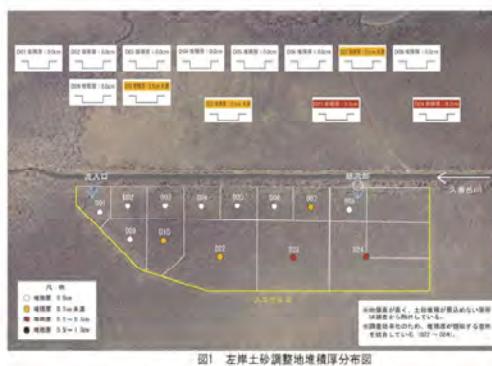
第24回土砂流入小委員会資料 P.45

【土砂トラップ調査】左岸土砂調整地  
左岸土砂調整地の堆積厚は、0.1cm未満の箇所が多く最大で約0.3cmであった。  
(左岸土砂調整地内の堆積土砂量は、現在算定作業中)

- 左岸土砂調整地の堆積厚は、0.1cm未満の箇所が多く最大で約0.3cmであった。
- 右岸土砂調整地の堆積厚は、0.1cm以上の地点が多く最大で約1.0cmであった。
- 土砂調整地上・下流地点における通過土砂量の比較から、今年度の比較的小規模な夏期出水において、上流地点通過土砂量の2割程度が土砂調整地により軽減された結果となった。

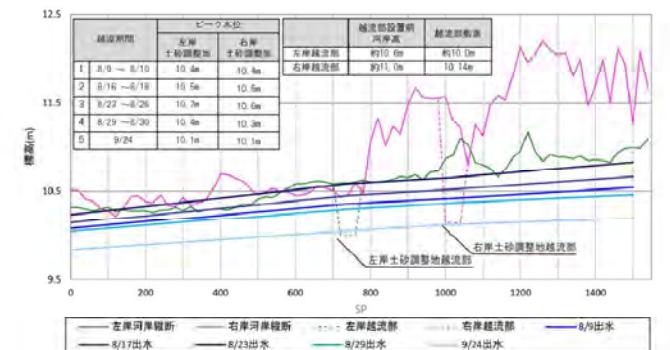
第24回土砂流入小委員会資料 P.48

● 8月～9月までに発生した各出水のピーク水位と、久慈川直轄河道の右岸の河岸高を比較した。  
● 最も規模が大きかった8/23出水のピーク時ににおいて、一部で水位が河岸を超える箇所がみられる。  
● その他4回の出水ピーク時が概ね左右岸の河岸高以下の水位となっており、土砂調整地越流部が未設置の場合、上流から流入した濁水がそのまま温原に流入したと考えられる。

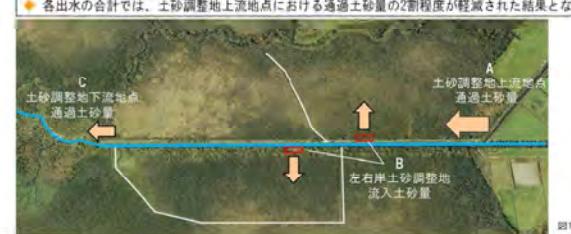
第24回土砂流入小委員会資料 P.49

● 土砂調整地上流および下流地点の通過土砂量を算定し、その差から左右岸の土砂調整地への進入土砂量を求めた。

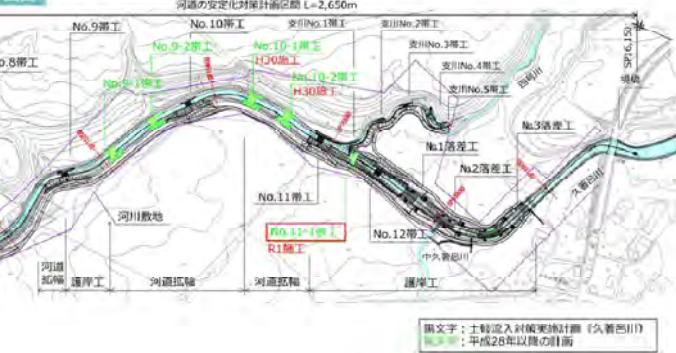
第24回土砂流入小委員会資料 P.2

### 1) 床止工の追加

- 資料2ページにNo.10 帯工とNo.11 帯工間に、No.10-1 とNo.10-2 帯工を平成28年以降に整備する計画で立案し、昨年工事を実施している。

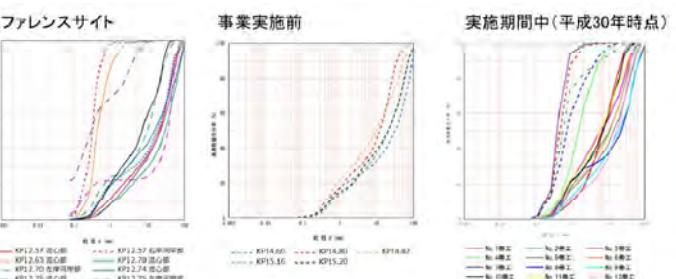
第24回土砂流入小委員会資料 P.15

#### ④ 物理環境(河床材料)

- 資料15ページについて、リファレンスサイトでいろいろな粒径の河床材料が確認され、事業実施期間の平成30年時点でも同様な河床材料が確認されているようだ。

- 石は凝灰岩なのか、それとも上流から流下してきた砂礫なのか。またリファレンスサイトの調査結果も教えていただきたい。

- 確認したのは主に上流から流下してくる土砂が河床に溜まつたもので、平成30年に溜まつた土砂である。

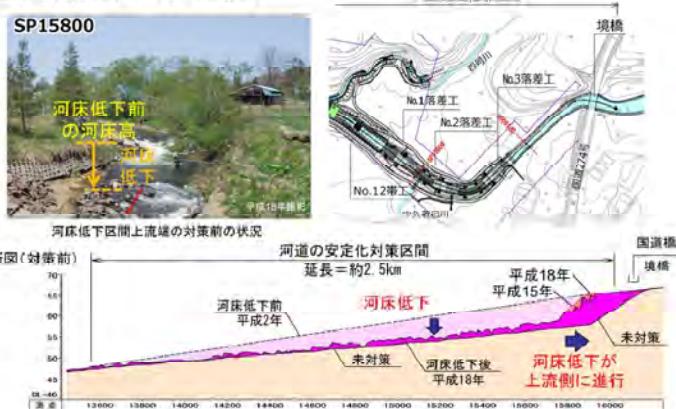
第24回土砂流入小委員会資料 P.13

#### ② 河床低下の軽減

- リファレンスサイトも平成19年頃調査したが、上流から流下してくる土砂の堆積や部分的な侵食等による土砂が河床に堆積したと考えていただいてよい。
  - 資料13ページについて、274号の境橋上流側の河川状況を調べたことがあるのか。
  - 平成19年当時の事業実施前は様々な現場を見ていたが、最近は確認していない。
  - これまで帶工が何基も整備されているが、帶工間が安定するまでには時間がかかると思う。
  - 帶工の有効活用のためには、帶工に土砂が溜まらないと安定しないと思う。
  - 274号の上流の阿寒方面から流下している自然河川の状況も定期的に調査した方が参考になると思う。
  - リファレンスサイトを使うに当たっては考慮した方がよいと思う。これらを検討した方がよい。
  - 分かりました。今後もう少し範囲を広げて、国道から上流の状況も見ながら、下流にどのような影響が出そうかというのも検討していきたい。調査は来年度以降から魚類も行いたい。

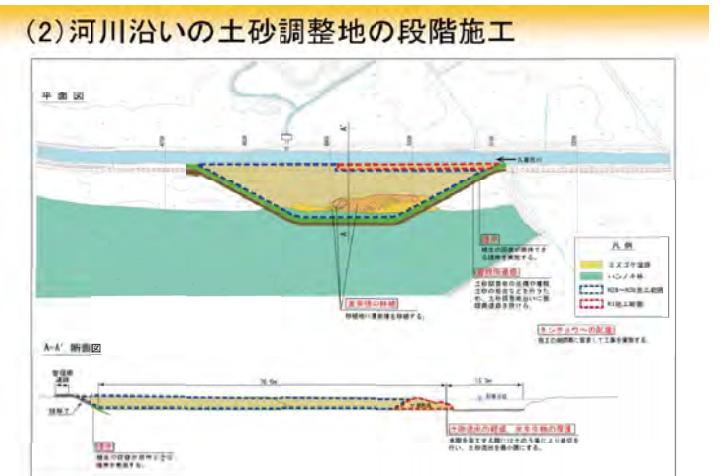
第24回土砂流入小委員会資料 P.26

- 平成28年から平成30年までに土砂調整地に掘削を行った。令和元年度は、残していた河岸部を掘削する予定としている。
  - 今後、横断測量、河床材料調査等のモニタリングを実施し、対策を実施したことによる効果を把握していく予定としている。

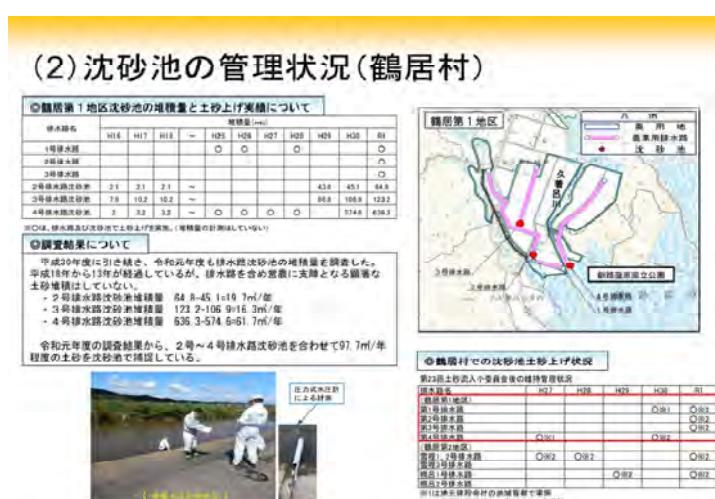
第24回十砂流入小委員会資料 P.29

- 現在は標茶町、鶴居村、または農業者団体が管理主体となり、施設管理及び土砂の堆積のモニタリングを実施している。
  - 今年度の調査結果から、2号から4号排水路沈砂池を合わせて98m<sup>3</sup>程度の土砂を沈砂池で捕捉した。
  - 今後とも施設を管理する町村及び維持管理団体により適切な土砂上げの実施を継続していくとともに、引き続き土砂の堆積状況の把握をしていくものとする。

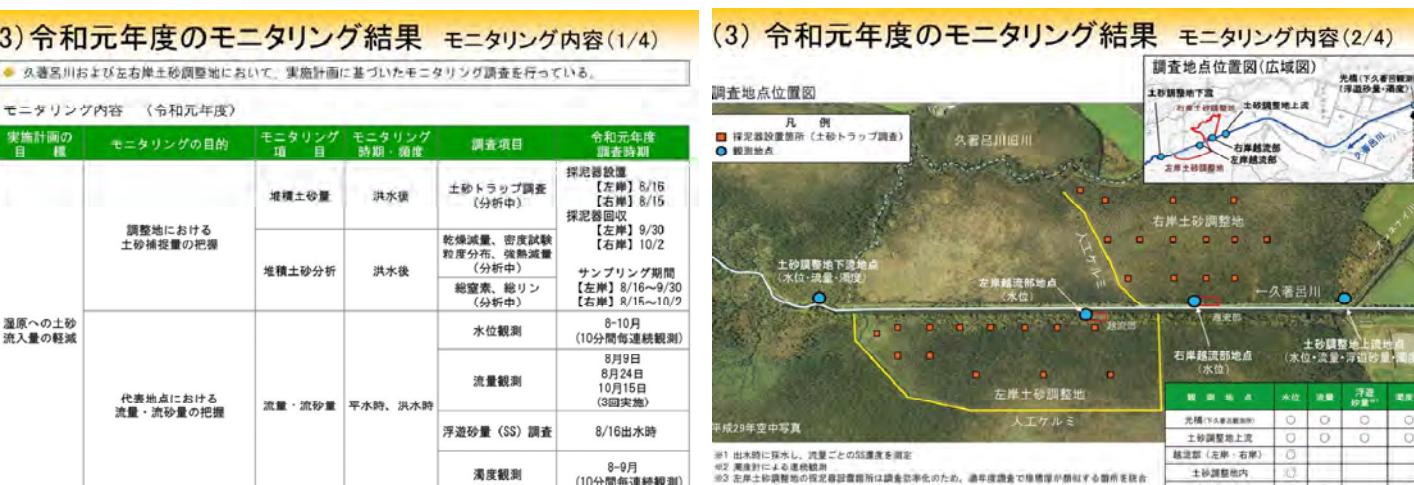
第24回土砂流入小委員会資料 P 35

- 今年度の右岸調整地の運用開始と合わせて、新たに右岸土砂調整地の越流部に水位観測計器、土砂調整地内に土砂トラップを設置して観測を開始した。
  - 土砂調整地上流での浮遊砂量(SS)及び水位流量の調査結果からQ-Qs式を作成。土砂調整地上流部にトラップ調査期間中で120m<sup>3</sup>程度の土砂流入があったと試算した。
  - 今年度の夏季出水で土砂補足量を算定した結果、一番多かったのが出水規模の大きい8/23出水で23%の土砂軽減、夏季出水の平均は21%程度の土砂軽減があったと試算した。
