■ 湿原流入部土砂調整地

令和3年度モニタリング結果

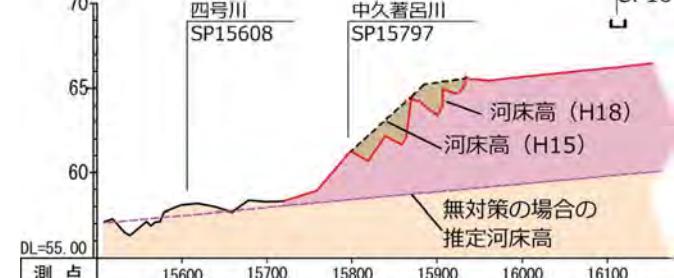
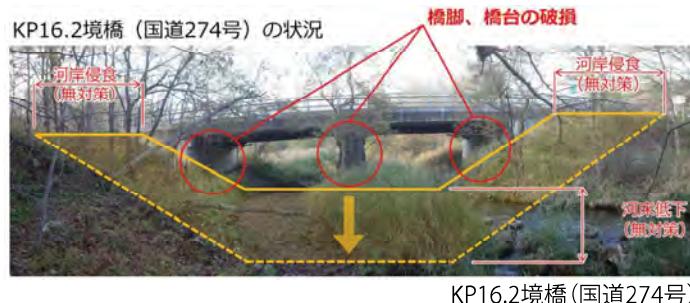
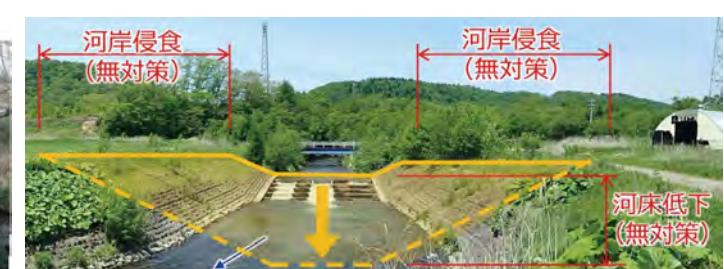
- 対策を実施しなかった場合に想定される状況
- 河道の安定化対策を実施しなかった場合の状況を示しています。
- 河床低下が進行した場合、13年後の令和元年には境橋まで進行していたと思われます。
- 河床低下による橋脚基礎の露出や橋台の破損等橋梁の安全性に影響が生じ、場合によっては、国道橋の通行が途絶える状況になる恐れがありました。
- 河床低下に伴う河岸侵食により農地も侵食され、農地の利用ができなくなる恐れがありました。

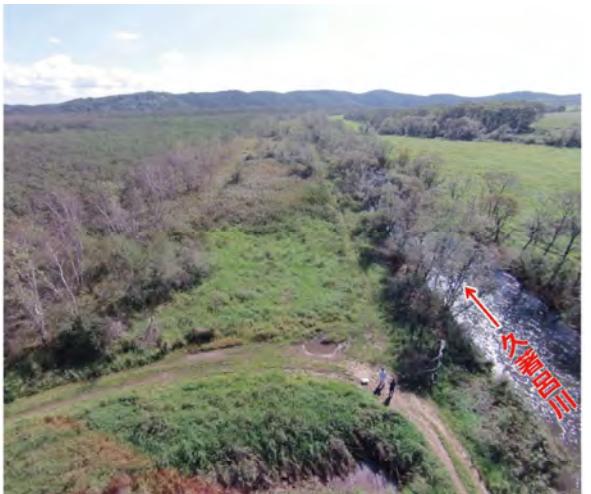
平成28年9月撮影

- 河川沿いの土砂調整地は、平成29年度から工事を実施し、令和2年3月までに河道の拡幅、管理用道路が完成しました。

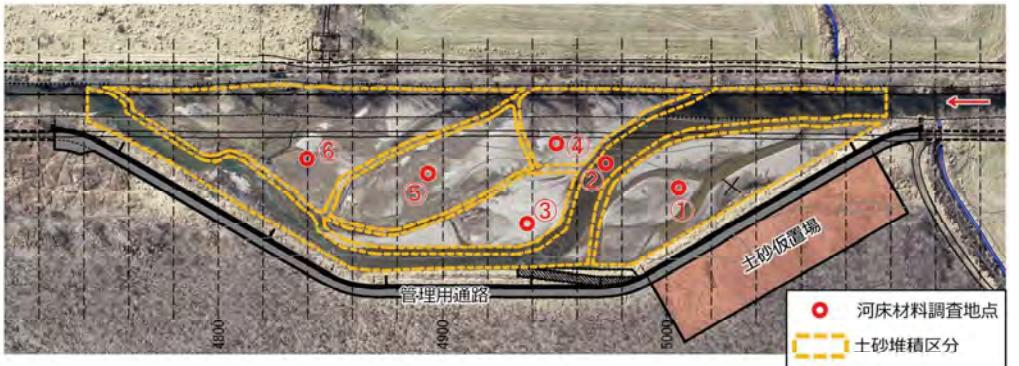
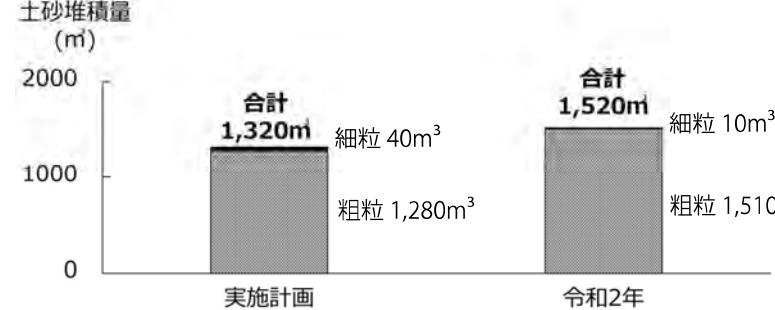
- 対策実施による効果を把握するため、モニタリングを実施しています。
- 堆積土砂は、堆積する箇所ごとに粒径が異なるため、現地を歩いて確認し堆積範囲を区分しています。
- 土砂捕捉量は、令和元年と令和2年の横断測量結果を比較して算定しています。

- 実施計画における土砂捕捉量の予測値は、年間当たり 1,320m³ としていました。
- 対策実施により 1,520m³ 捕捉し、予測値とほぼ同程度の土砂量を捕捉しています。
- 内訳は粗粒土砂 1,510m³、細粒土砂 10m³ で、ほとんどが粗粒土砂であります。
